TILSTANDSRAPPORT

MINI COUNTRYMAN COOPER SE ALL4 / FMX 4WD **TESTDATO: 10.11.2026** **KODE: 2171034**

BU34568	18 802 KM	28.10.2022 Førstegang registrert	Hybr(B)

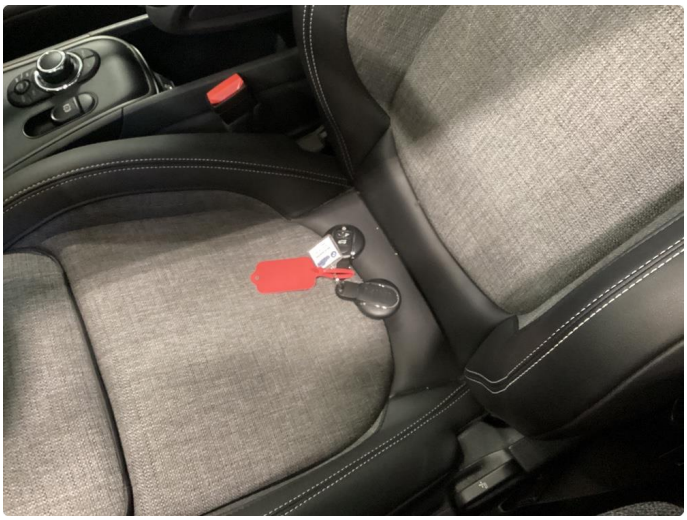
1.1 Service etter bilens intervall ikke fulgt

14:03
Servicehistorikk
OK Dato: 28.10.2022 Service: 10075 MINI
Kilometer: 12 km
OK Dato: 12.09.2025 Service: 10075 MINI
Kilometer: 15.108 km
MODE

14:27
Servicehistorikk
OK Motorolje
Utført forsinket: 12 Måneder
OK Bremsevæske
Service utført
OK Mikrofilter
Utført forsinket: 12 Måneder
MODE
