BMW X5 XDRIVE50E / G5X 4WD

TESTDATO: 14.09.2026 **KODE: 2116956**

CHASSISNR: WBA41EU03R9S37934	**BRUKTIMPORT:** Nei
KJØRETØY: Personbil	**FRIST FOR PKK:** 28.07.2027

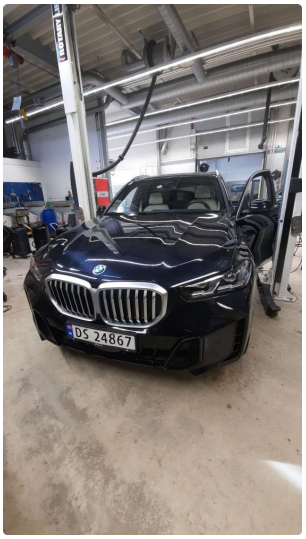
1.1 Bulk med lakkskade halv del

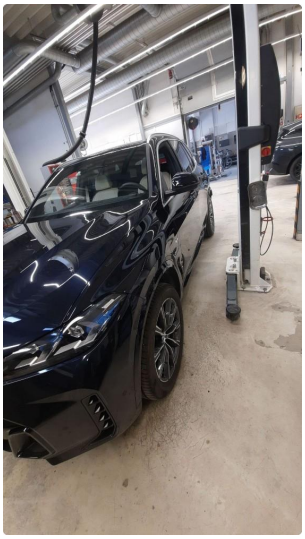
1.2 Ripe(r)

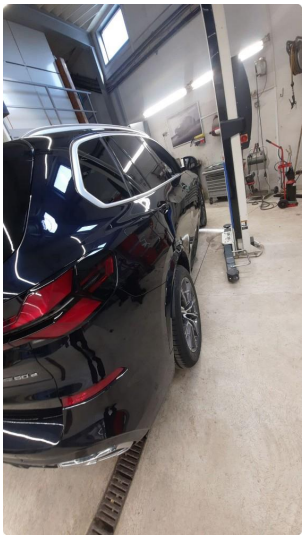
1.3 Ripe(r)

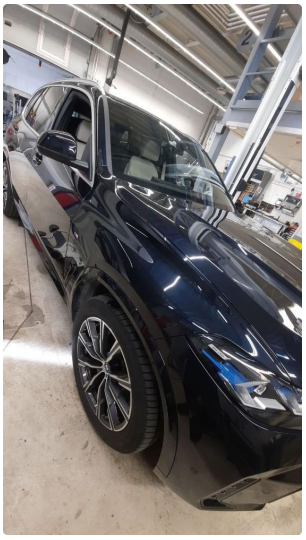
1.3 Ripe(r)
