TILSTANDSRAPPORT

BMW I I3 2WD **TESTDATO: 20.11.2026** **KODE: 2181818**

EB61518	52 462 KM	23.09.2020 Førstegang registrert	Elektrisk

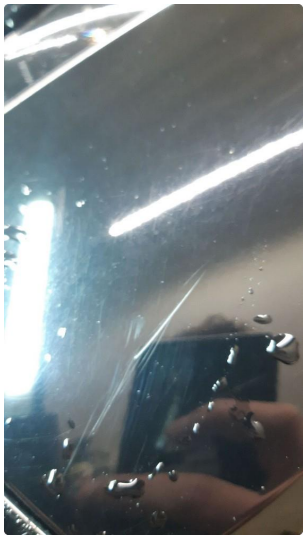
1.1 Generelt mye bruksslitasje

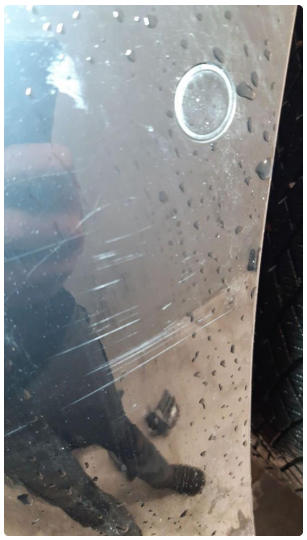
1.1 Generelt mye bruksslitasje

1.2 Ripe(r)

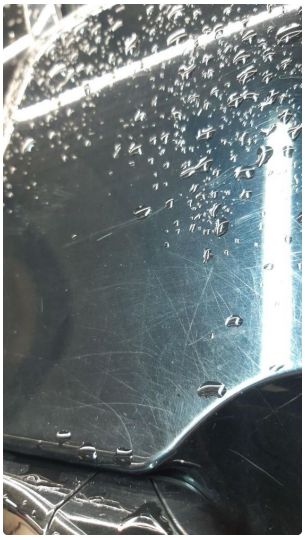
1.2 Ripe(r)

1.3 Ripe(r)

1.4 Ripe(r)

1.5 Ripe(r)
