TILSTANDSRAPPORT

BMW I I3 / BMWI-1 2WD **TESTDATO: 11.11.2026** **KODE: 2169717**

EB86375	71 421 KM	25.11.2020 Førstegang registrert	Elektr.

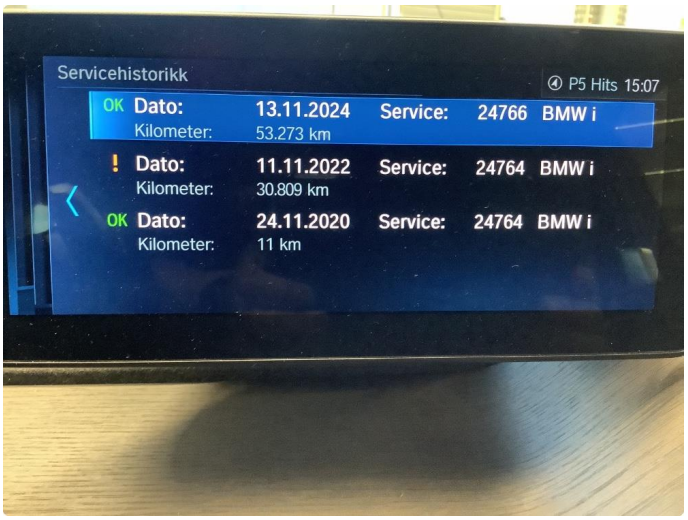
2.1 Varsler service

Servicehistorikk
P5 Hits 15:07
OK Dato: 13.11.2024 Service: 24766 BMW i
Kilometer: 53.273 km
! Dato: 11.11.2022 Service: 24764 BMW i
Kilometer: 30.809 km
OK Dato: 24.11.2020 Service: 24764 BMW i
Kilometer: 11 km
