TILSTANDSRAPPORT

BMW IX XDRIVE60 / BMWI-N 4WD **TESTDATO: 18.09.2026** **KODE: 2121686**

CHASSISNR: WBY51CF030CX36567	**BRUKTIMPORT:** Nei
KJØRETØY: Personbil	**FRIST FOR PKK:** 28.04.2030

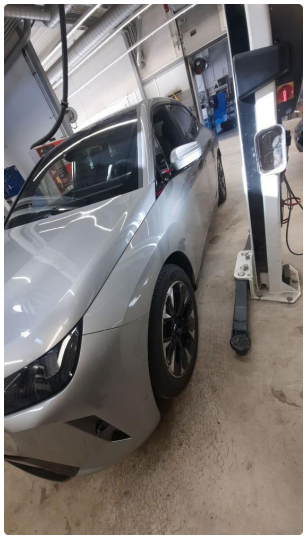
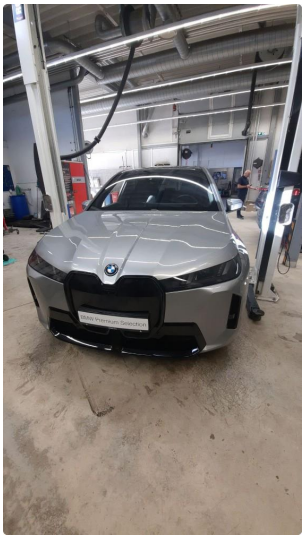
1.1 Kantkjørt felg Diamond Cut

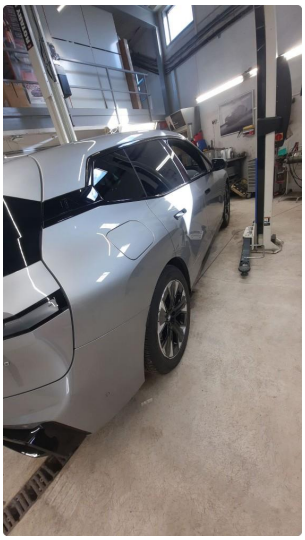
1.2 Ripe/lakk (halv del)
