TILSTANDSRAPPORT

AUDI Q4 50 E TRON / FZ 4WD **TESTDATO: 30.10.2026** **KODE: 2161740**

ED71102	56 259 KM	22.02.2022 Førstegang registrert	Elektr.

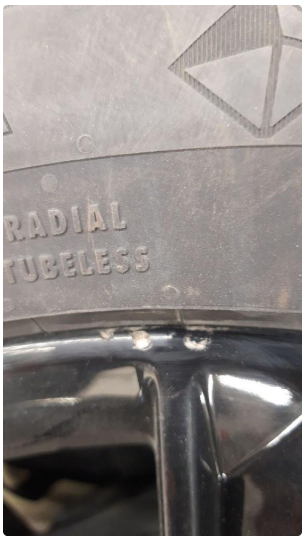
1.1 Kantkjørt felg Diamond Cut

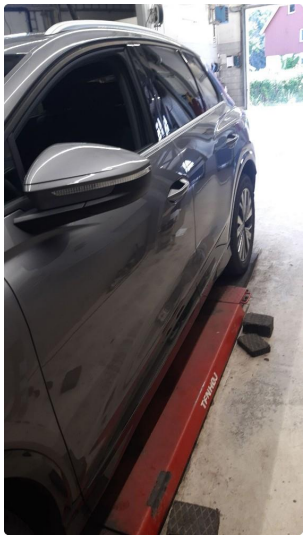
1.2 Ripe(r)

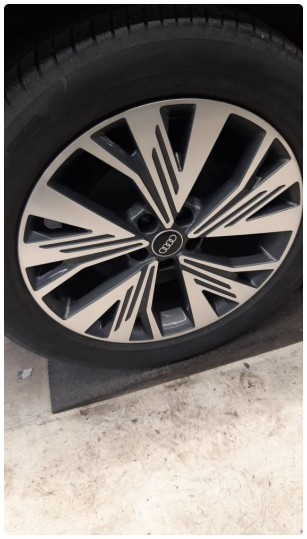
1.2 Ripe(r)
