TILSTANDSRAPPORT

BMW X1 XDRIVE25E / F1X 4WD **TESTDATO: 14.09.2026** **KODE: 2116963**

JV32981	66 170 KM	08.12.2020 Førstegang registrert	Hybr(B)

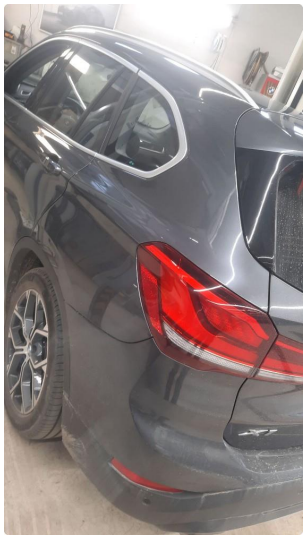
Punkt	Beskrivelse	Plassering
1. EKSTERIØR		
1.1 Støtfanger	ripe(r) ned til grunning

1.1 Ripe(r) ned til grunning
