TILSTANDSRAPPORT

TOYOTA TOYOTA RAV4 / XA5P(EU,M) 4WD **TESTDATO: 17.08.2026** **KODE: 2093430**

YA73567	29 219 KM	06.07.2023 Førstegang registrert	Hybr(B)

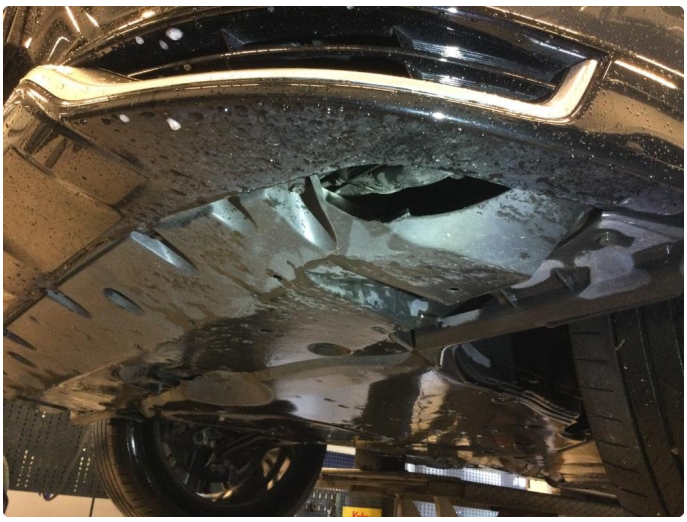
Punkt		Beskrivelse	Plassering
1. EKSTERIØR			
1.1	Under bil	beskyttelsesplate bit mangler	
1.2	Døråpning	Merker på innsteg	venstre foran

1.1 Beskyttelsesplate bit mangler

1.2 Merker på innsteg
