TILSTANDSRAPPORT

VOLKSWAGEN GOLF / AUV 110 HK MANUELL 2WD **TESTDATO: 15.10.2026** **KODE: 2146828**

YA69237 | 132 279 KM | 24.05.2017 Førstegang registrert | Bensin

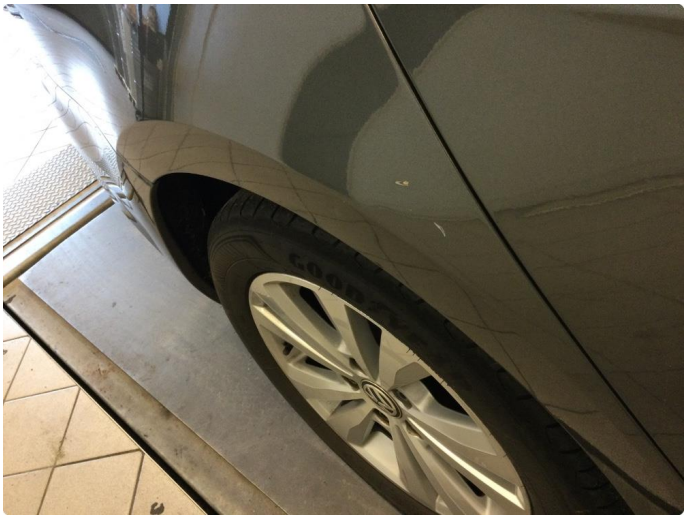
Punkt	Beskrivelse	Plassering
1. EKSTERIØR		
1.1 Skjermer	skade	høyre bak
1.2 Frontvindu	steinsprut

1.1 Skade

1.2 Steinsprut
