TILSTANDSRAPPORT

LEXUS RX450H / AL2(EU,M) 4WD **TESTDATO: 22.10.2026** **KODE: 2153692**

BT49827 | 1 KM | 19.08.2016 Førstegang registrert | Hybr(B)

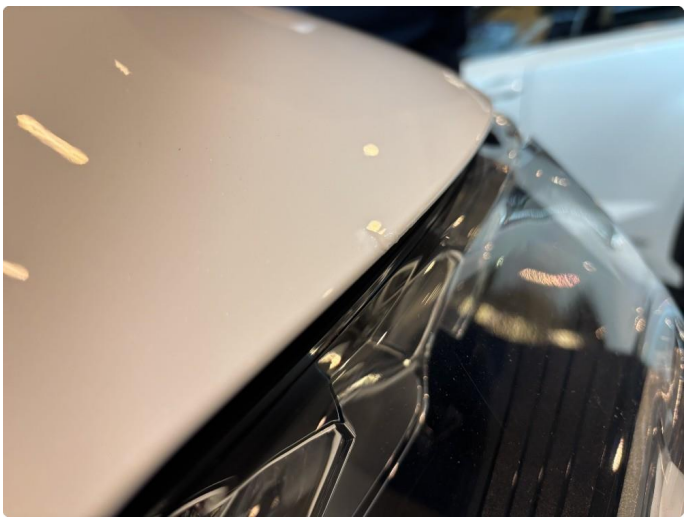
Punkt	Beskrivelse	Plassering
1. EKSTERIØR		
1.1 Lakk	stensprut	
1.2 Panser	Lakk bobler i panser-leppe	
1.3 Verktøy/nødutstyr	dekktettemiddel utgått/mangler	
1.4 Frontvindu	steinsprut

1.1 Stensprut
