TILSTANDSRAPPORT

LEXUS LEXUS NX450H+ / AZ2(M) 4WD **TESTDATO: 21.10.2026** **KODE: 2150683**

YF20947 | 42 134 KM | 22.08.2023 Førstegang registrert | Hybr(B)

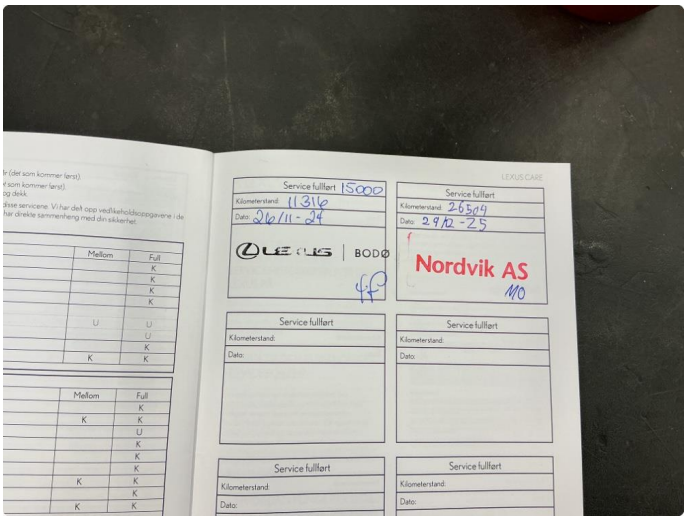
LEXUS
Nordvik
NX450h+

Service fulllført
Kilometerstand: 11316
Dato: 26/11-24
LEXUS | BODØ
Nordvik AS
MO
Service fulllført
Kilometerstand: 26504
Dato: 29/12-25
Service fulllført
Kilometerstand:
Dato:
Service fulllført
Kilometerstand:
Dato:
Service fulllført
Kilometerstand:
Dato:
Service fulllført
Kilometerstand:
Dato:
