TILSTANDSRAPPORT

TOYOTA TOYOTA BZ4X / EAM1(M) 4WD **TESTDATO: 10.11.2026** **KODE: 2182918**

EH32386	48 568 KM	31.10.2023 Førstegang registrert	Elektr.

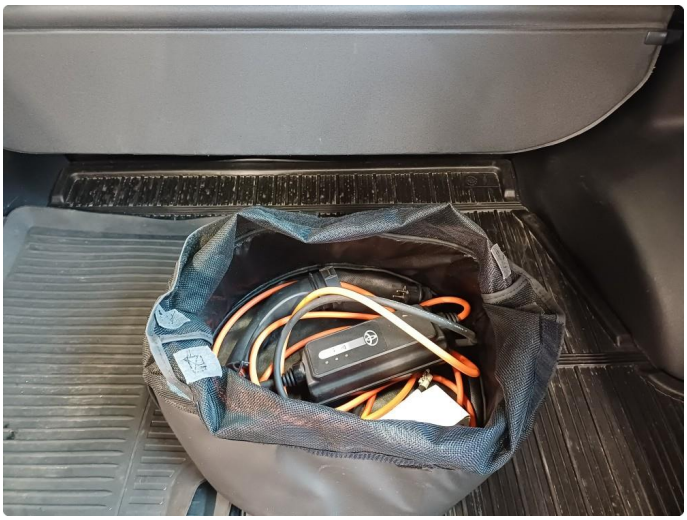
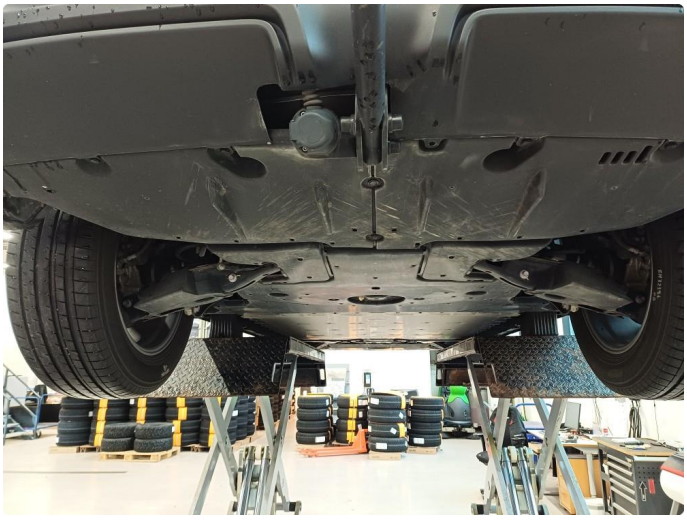
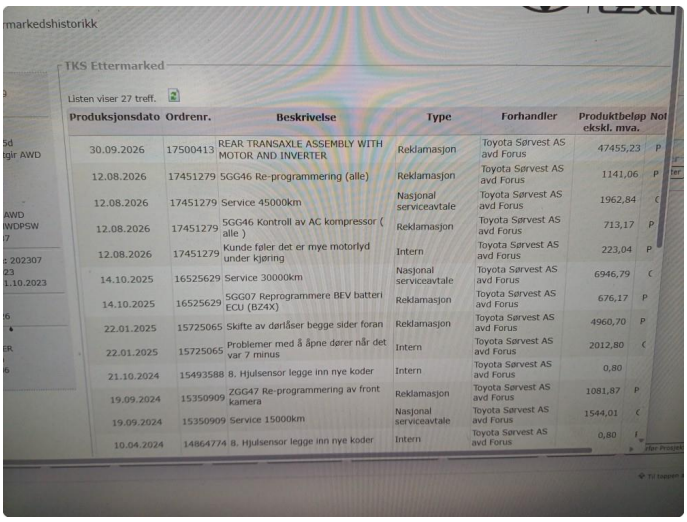
2.1 Øvrig opplysninger
