DANGEL PROACE 4X4 / V61T 144 HK MANUELL 4WD

TESTDATO: 26.10.2026 **KODE: 2156452**

AJ94362	91 907 KM	10.08.2022 Førstegang registrert	Diesel

OPPSUMMERT STATUS PÅ KJØRETØY

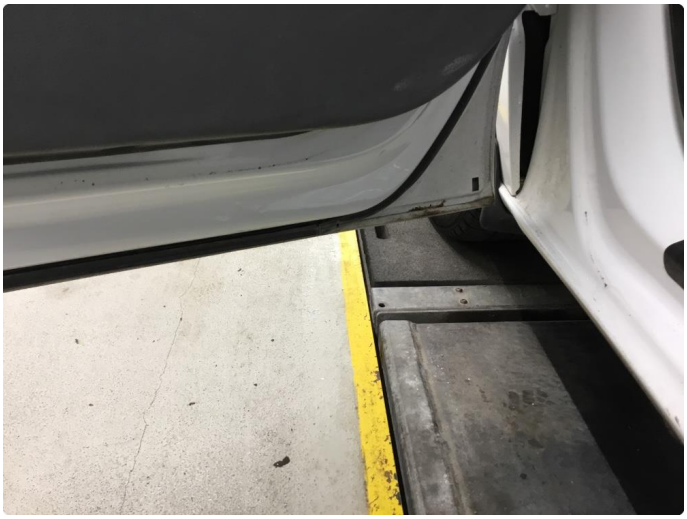
1.1 Generelt mye stensprut

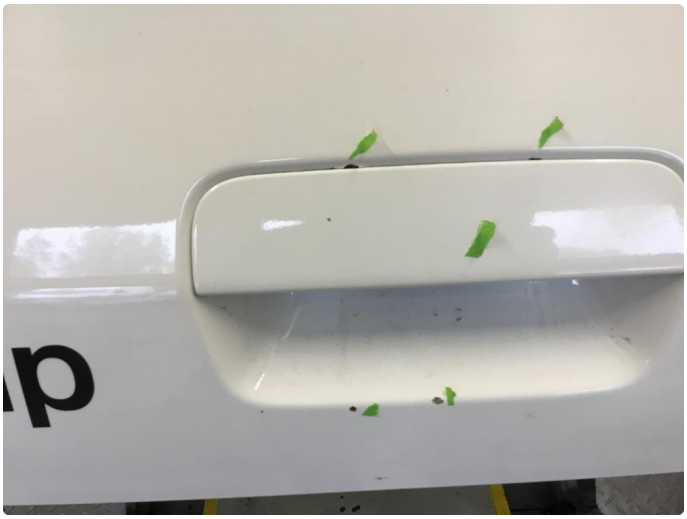
1.3 Flere bulker

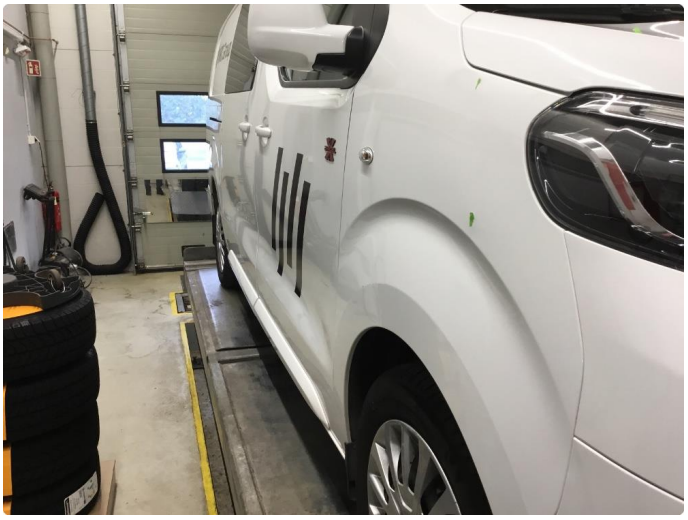
1.6 Flere bulker
