TILSTANDSRAPPORT

TOYOTA LAND CRUISER (150 SERIES) / J15TN 204 HK AUTOMAT 4WD

TESTDATO: 04.11.2026 **KODE: 2166136**

YF18797	84 007 KM	11.08.2021 Førstegang registrert	Diesel

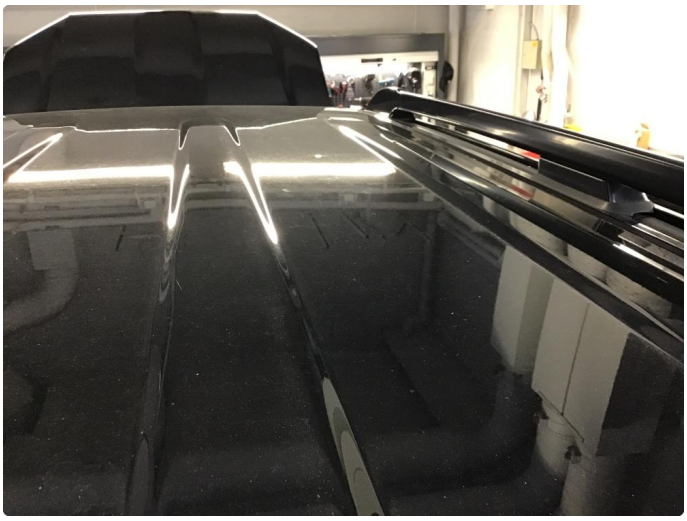
Punkt	Beskrivelse	Plassering
1. EKSTERIØR		
1.1 Støtfanger	ripe(r)	høyre foran
1.2 Tak	2 små bulker på taket.	
2. BREMSER		
2.1 Bremsefunksjon	Skiftet bremse klosser foran og bak.

1.1 Ripe(r)
