TILSTANDSRAPPORT

SKODA ENYAQ 80 / NY 2WD **TESTDATO: 12.11.2026** **KODE: 2174096**

CHASSISNR: TMBJC9NY3NF008273	**BRUKTIMPORT:** Nei
KJØRETØY: Personbil	**FRIST FOR PKK:** 09.12.2027

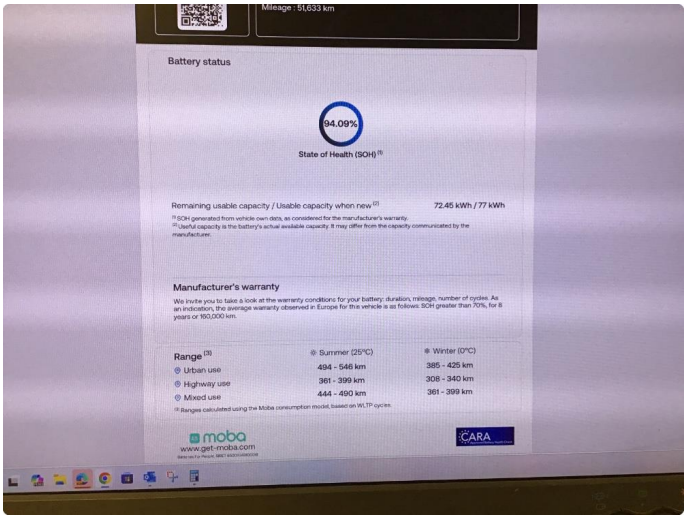
2.1 Batteri et er testet til 94,09% ok bra.

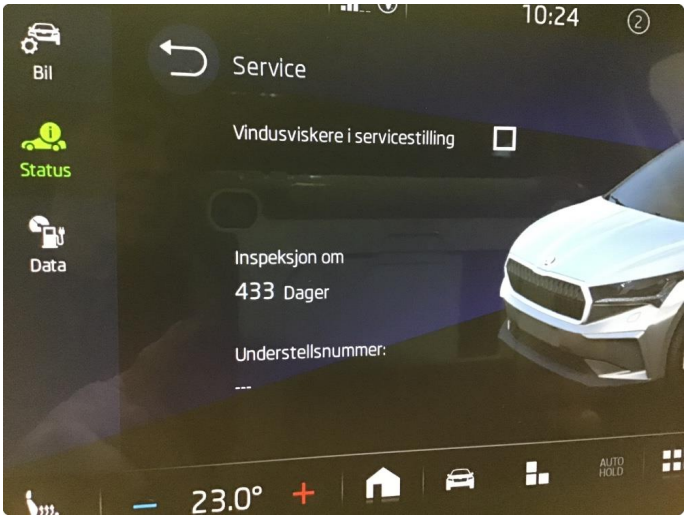
2.2 Varsler servise om 433 dager
