TOYOTA TOYOTA HILUX / AN1P(EU,N) 204 HK AUTOMAT 4WD

TESTDATO: 23.11.2026 **KODE: 2183008**

CHASSISNR:	**AHTBA3CC406535538**	**BRUKTIMPORT: Nei**	
KJØRETØY:	**Varebil**	**FRIST FOR PKK: 22.08.2027**

NBF Tilstandsrapport er utarbeidet av Norges Bilbransjeforbund og Forbrukerrådet.

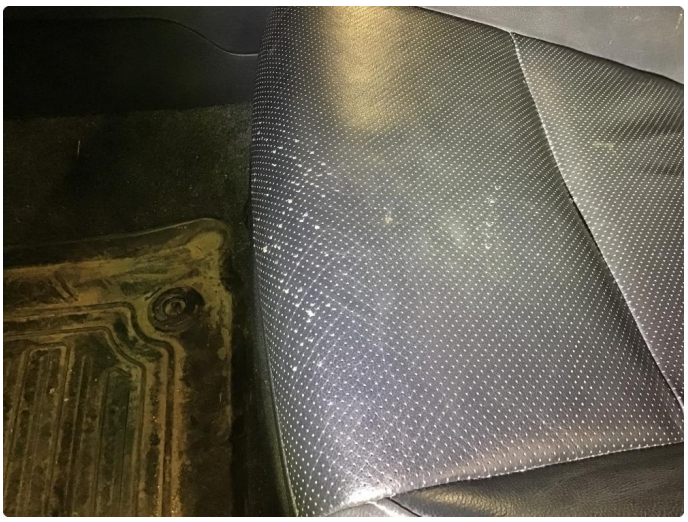
Punkt	Beskrivelse	Plassering
1. EKSTERIØR		
1.1 Lakk	Noen små steinsprang og riper i lakken.	
1.2 Antirustbehandling	Bilen er rustbehandlet under i høsten 2026	
1.3 Frontvindu	Noen små steinsprang i frontruta.	
2. MOTOR		
2.1 Service	45000km service utført.	
3. INTERIØR		
3.1 Seter	slitt

3.1 Slitt
