TILSTANDSRAPPORT

MERCEDES-BENZ GLA 220 CDI 4MATIC / 245 G 170 HK AUTOMAT 4WD

XV67561 | 79 431 KM | 17.03.2014 Førstegang registrert | Diesel

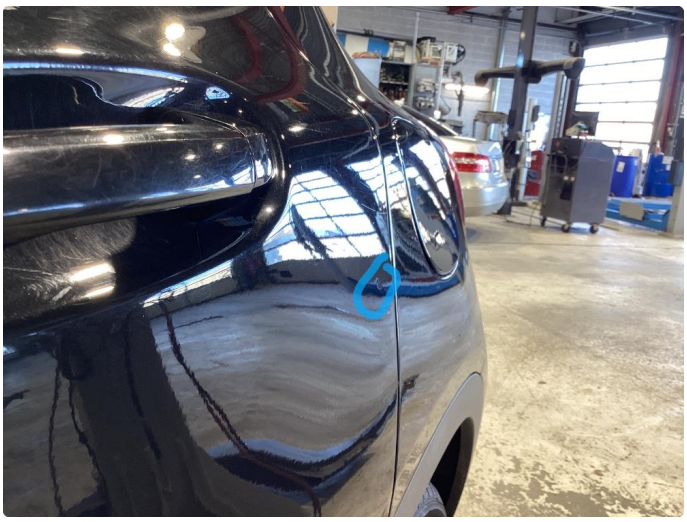
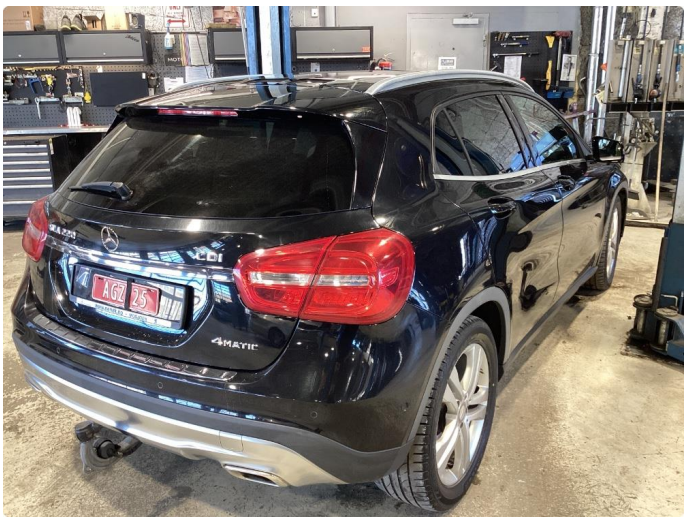
Punkt	Beskrivelse	Plassering
1. EKSTERIØR		
1.1 Dører	bulk	venstre bak
1.2 Speil	Riper i speilhus	
1.3 Støtfanger	ripe(r)	høyre foran
2. INTERIØR		
2.1 Multimedia	Bilen har ikke DAB-radio

1.1 Bulk

1.2 Riper i speilhus

1.3 Ripe(r)
