TILSTANDSRAPPORT

MERCEDES-BENZ A 200 / F2A 163 HK AUTOMAT 2WD **TESTDATO: 20.10.2026** **KODE: 2150792**

CF95840 | 85 921 KM | 06.09.2018 Førstegang registrert | Bensin

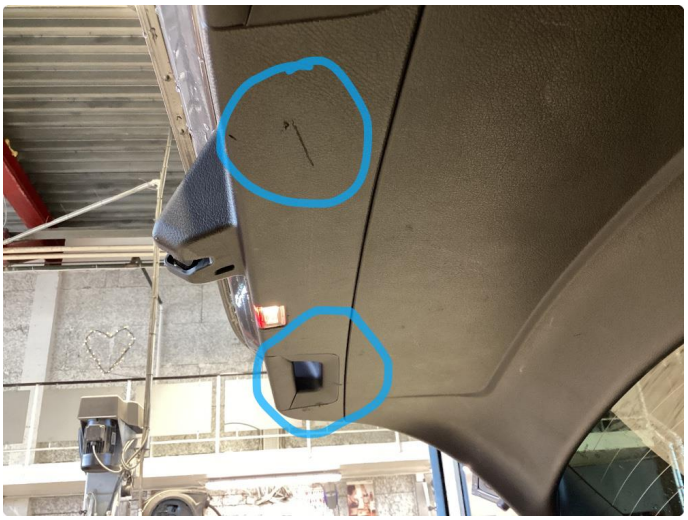
Punkt	Beskrivelse	Plassering
1. EKSTERIØR		
1.1 Dekk/Felger	Noe kantkjørte vinterfelger	
1.2 Støtfanger	skrubbskader underkant	
2. INTERIØR		
2.1 Dørtrekk	skadet/merker etter utstyr innside bakluke

1.2 Skrubbskader underkant
