MERCEDES-BENZ EQC 400 4MATIC / 204 X 4WD

TESTDATO: 17.11.2026 **KODE: 2177840**

EF25454	46 817 KM	27.12.2022 Førstegang registrert	Elektr.

NBF Tilstandsrapport er utarbeidet av Norges Bilbransjeforbund og Forbrukerrådet.

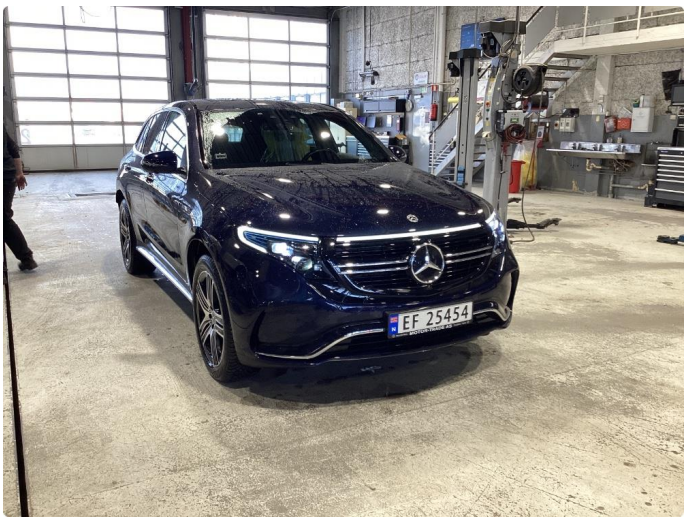
1.1 Bulk

Punkt	Beskrivelse	Plassering
1. EKSTERIØR		
1.1 Dører	bulk	
2. OPPLYSNINGER/KLARGJØRING		
2.1 Opplysninger	Batteritilstand (SoC): 96,8%
