TILSTANDSRAPPORT

SUBARU OUTBACK / B6 4WD **TESTDATO: 28.10.2026** **KODE: 2159228**

YA67578	189 926 KM	27.07.2015 Førstegang registrert	Diesel

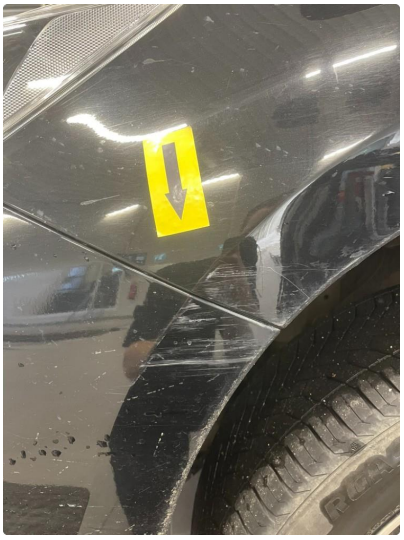
1.1 Noe bruksmerker

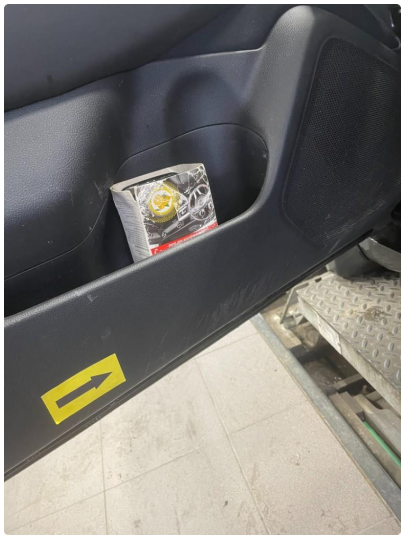
1.3 Liten sprekk

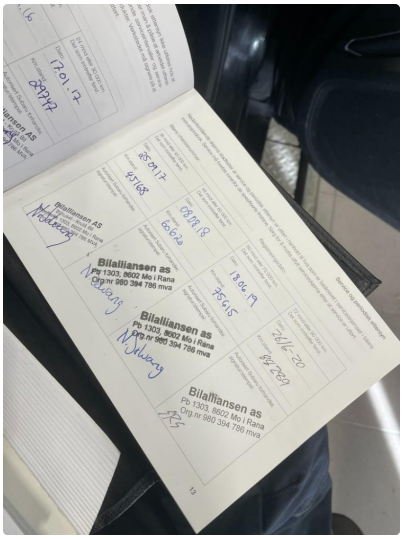
4.1 Dokumentert service, se bilde

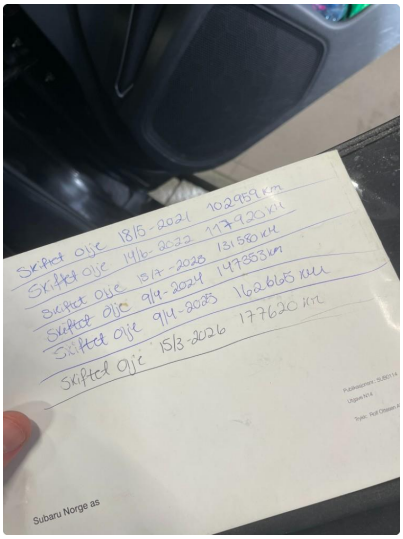
4.1 Dokumentert service, se bilde
