TILSTANDSRAPPORT

NISSAN NISSAN QASHQAI / J11 150 HK AUTOMAT 4WD **TESTDATO: 02.11.2026** **KODE: 2164028**

ZD25614	94 814 KM	09.09.2020 Førstegang registrert	Diesel

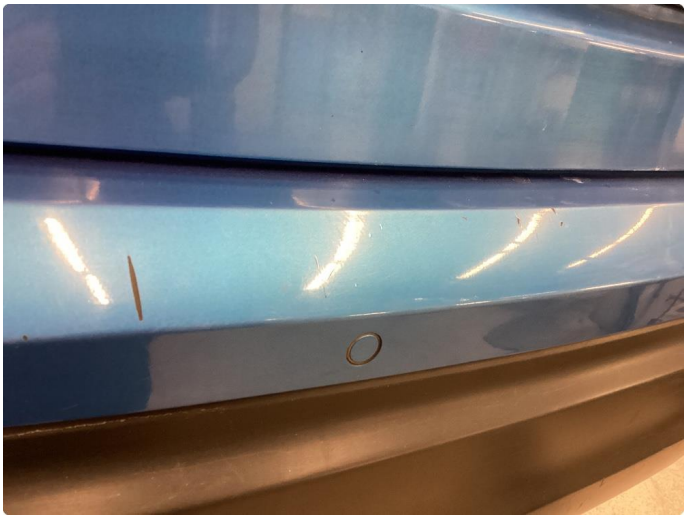
Punkt		Beskrivelse	Plassering
1. EKSTERIØR			
1.1	Dører	veldig liten bulk	høyre foran
1.2	Vinduspussere/-spyler	utslitte pusserblader	begge foran
1.3	Støtfanger	små-ripe(r)	bak
