TILSTANDSRAPPORT

ISUZU D-MAX / ATFS 163 HK AUTOMAT 4WD

TESTDATO: 18.11.2026 **KODE: 2178495**

DP87306	151 808 KM	22.12.2015 Førstegang registrert	Diesel

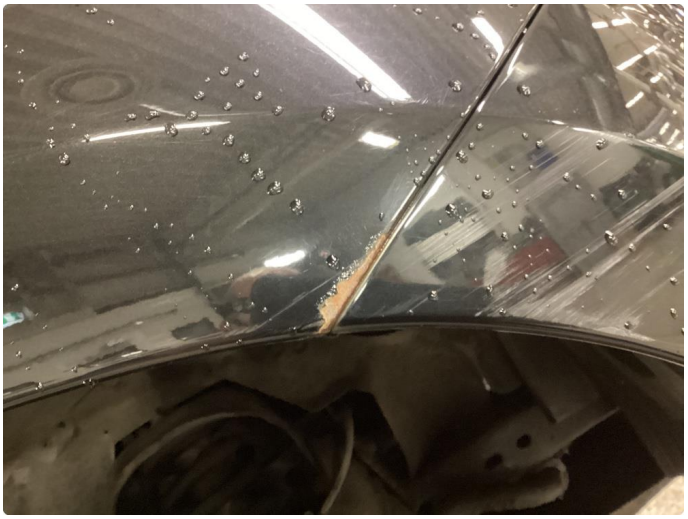
Punkt	Beskrivelse	Plassering
1. EKSTERIØR		
1.1 Skjermer	liten ripe	venstre bak
1.2 Skjermer	ripe	venstre bak
1.3 Skjermer	litt rust	venstre foran
1.4 Skjermer	litt rust	høyre foran
1.5 Skjermer	ripe(r) ned til grunning	høyre foran
1.6 Skjermer	ripe	oppe - høyre foran
1.7 Skjermer	bulk høyre bakskjerm	høyre bak
1.8 Skjermer	Bulk høyre bakskjerm	høyre bak
1.9 Dekk/Felger	liten skade felg høyre foran	høyre foran
2. INTERIØR		
2.1 Dørtrekk	skadet/merker etter utstyr	venstre bak
2.2 Seter	lett slitt i skinn	venstre foran

Noen bruksmerker. Bra teknisk(komplett servicehefte)
