TILSTANDSRAPPORT

NISSAN NISSAN ARIYA / FE0E 4WD **TESTDATO: 19.11.2026** **KODE: 2180893**

EH53452	39 728 KM	01.03.2024 Førstegang registrert	Elektr.

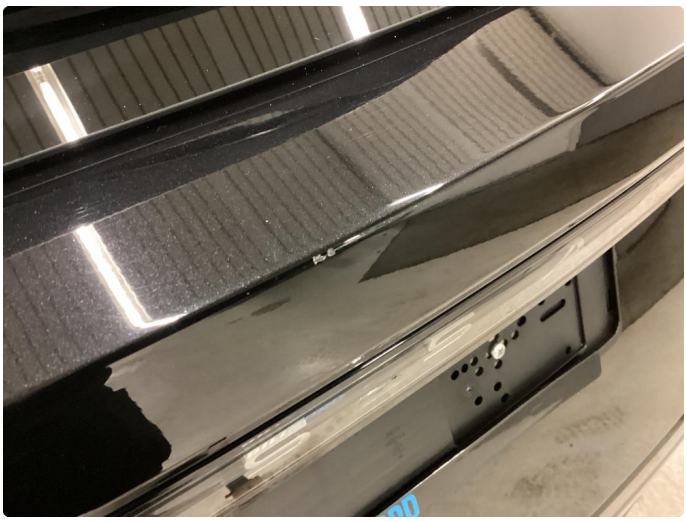
Punkt		Beskrivelse	Plassering
1. EKSTERIØR			
1.1	Bakluke	lite hakk innlasting	
1.2	Døråpning	liten ripe innvendig døråpning	høyre bak
