TILSTANDSRAPPORT

NISSAN NISSAN ARIYA / FE0E 4WD **TESTDATO: 25.11.2026** **KODE: 2184826**

CHASSISNR: JN1TDNFE0U0105585	**BRUKTIMPORT:** Nei
KJØRETØY: Personbil	**FRIST FOR PKK:** 04.06.2028

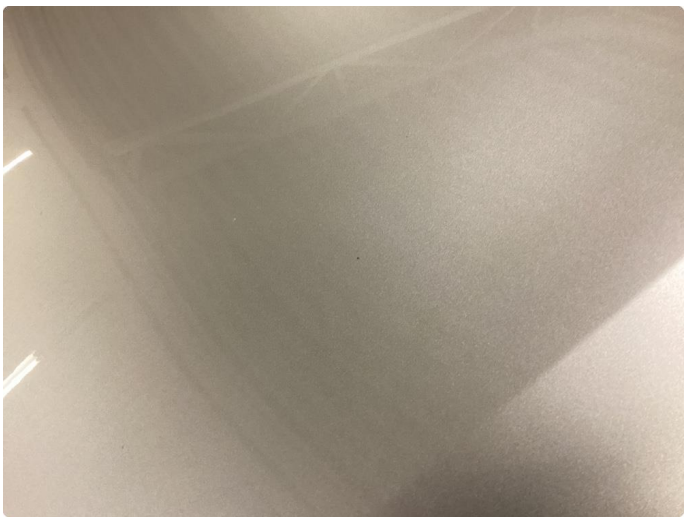
1.1 Lett steinsprut

1.2 Liten ripe

1.3 Liten skrubbskade på 1 skjermutbygger

1.4 Lette riper

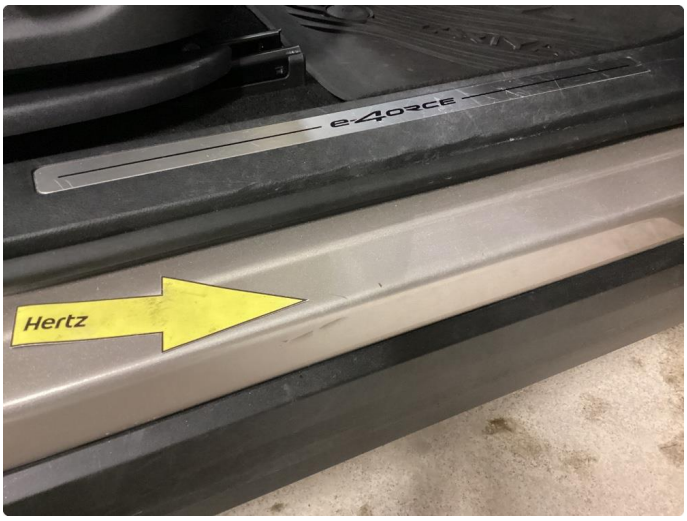
1.5 Lette riper

1.6 Lette riper
