TILSTANDSRAPPORT

SUBARU LEGACY / BM/BR 150 HK MANUELL 4WD **TESTDATO: 14.10.2026** **KODE: 2146210**

ZT45079	189 945 KM	09.12.2009 Førstegang registrert	Diesel

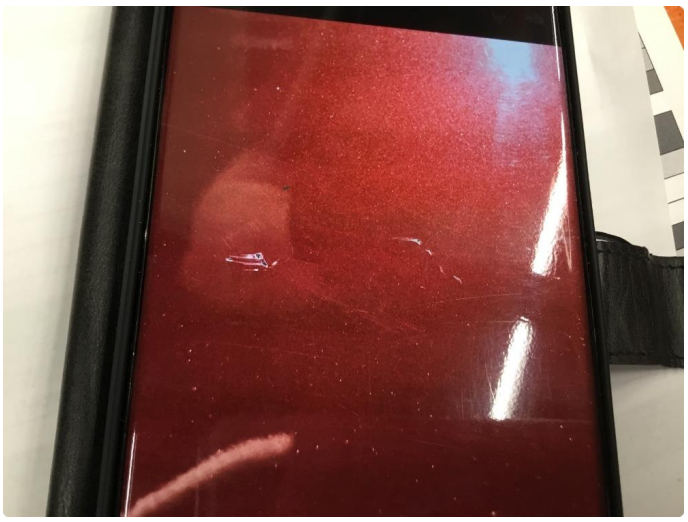
1.1 Skade

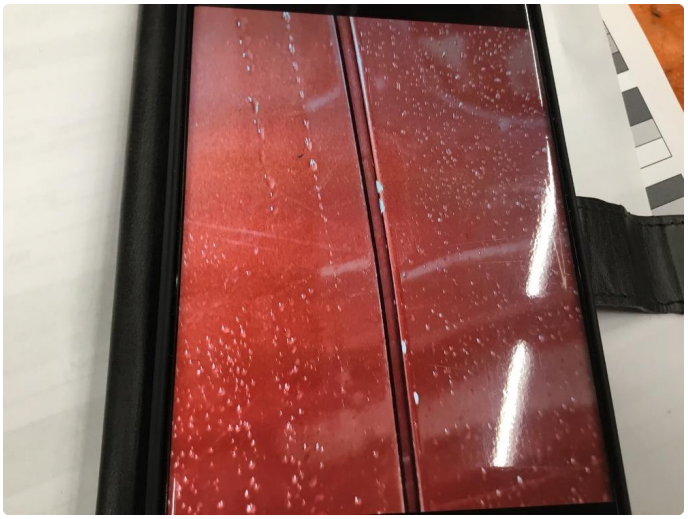
1.2 Riper
