TILSTANDSRAPPORT

MERCEDES-BENZ C 200 CDI / 204 K 136 HK AUTOMAT **TESTDATO: 05.11.2026** **KODE: 2167615**

XD81471	199 320 KM	29.12.2010 Førstegang registrert	Diesel

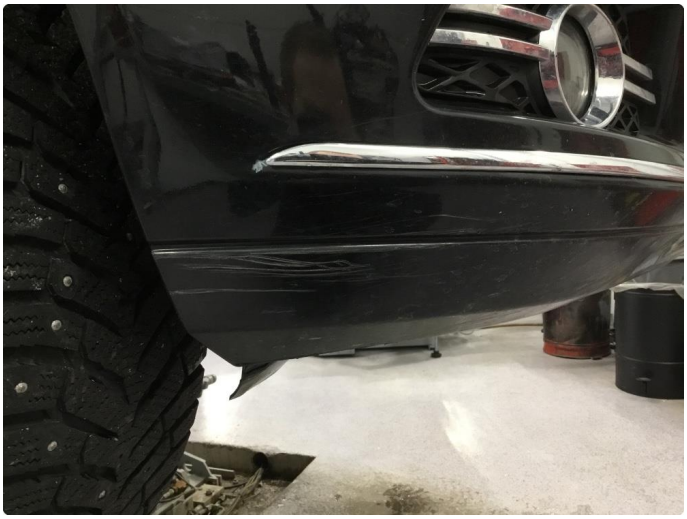
Punkt	Beskrivelse	Plassering
1. EKSTERIØR		
1.1 Panser	korrosjon/sinkslipp	
1.2 Støtfanger	skade	
2. INTERIØR		
2.1 Seter	skade på setetrekk

1.1 Korrosjon/sinkslipp

1.2 Skade

2.1 Skade på setetrekk
