# TILSTANDSRAPPORT

**MAZDA MAZDA CX-5 / GH 150 HK AUTOMAT 2WD** **TESTDATO: 14.09.2026** **KODE: 2116883**

| ZP45595 | 108 085 KM | 08.04.2014<br>Førstegang registrert | Diesel |

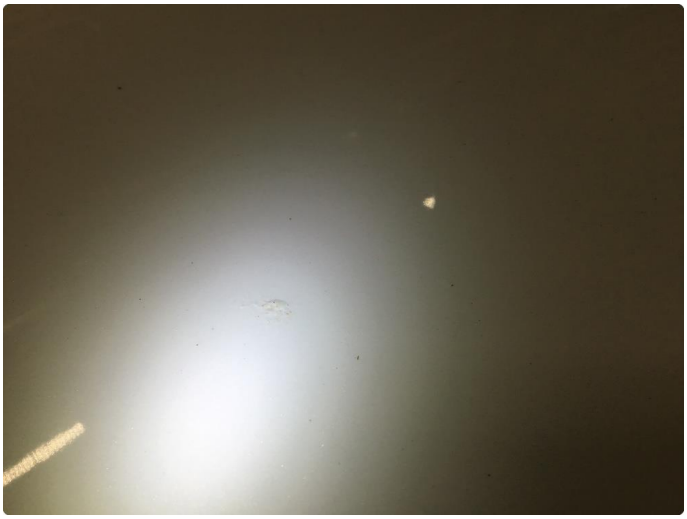
| Punkt | | Beskrivelse | Plassering |
|---|---|---|---|
| 1.2 | Bakluke | lakk flasser | |
| 1.3 | Tak | rust | |
| 1.4 | Tak | deksler på tak/rails mangler | |

1.2 Lakk flasser

1.3 Rust

1.4 Deksler på tak/rails mangler
