TILSTANDSRAPPORT

FORD KUGA / DFK 2WD **TESTDATO: 21.10.2026** **KODE: 2152403**

DS17192 | 63 300 KM | 19.04.2021 Førstegang registrert | Hybr(B)

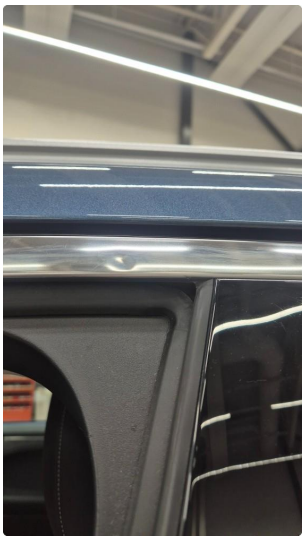
1.2 Deksel skadet/ripe
