TILSTANDSRAPPORT

KIA SPORTAGE / QLE 132 HK MANUELL 2WD **TESTDATO: 29.09.2026** **KODE: 2130482**

VH88643	87 179 KM	02.06.2017 Førstegang registrert	Bensin

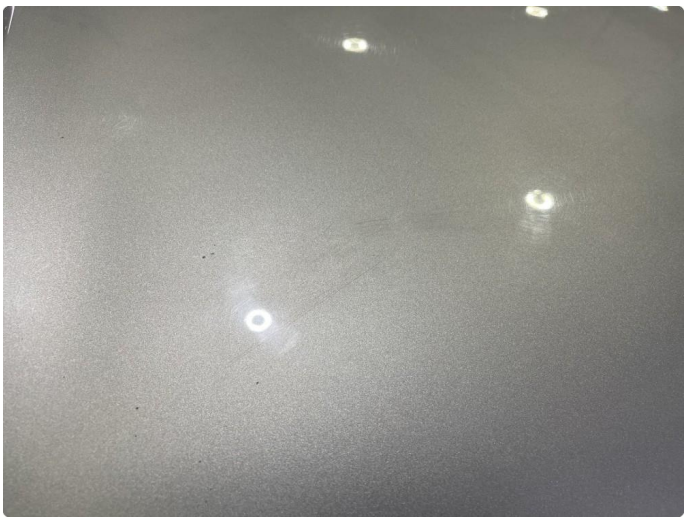
1.1 Noen bruksmerker rundt på bilen.

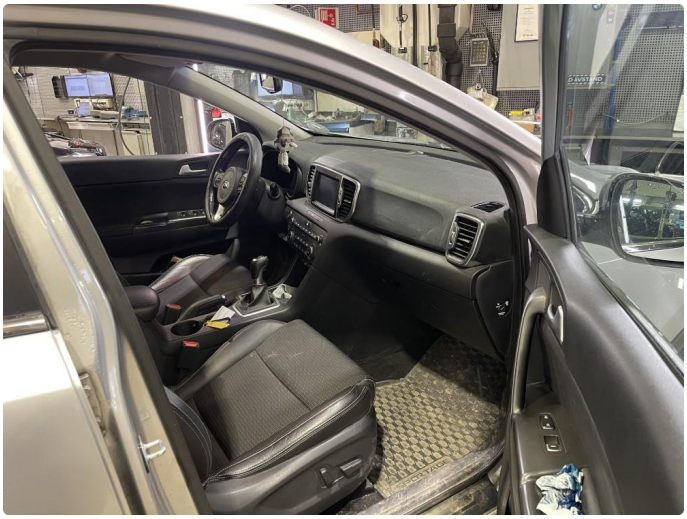
1.1 Noen bruksmerker rundt på bilen.

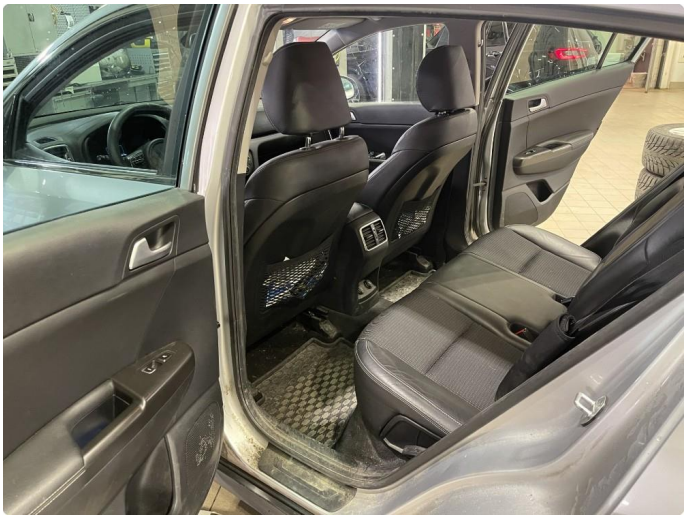
1.2 Noen bruksmerker rundt på bilen.
