TILSTANDSRAPPORT

PORSCHE MACAN GTS / 95B 360 HK AUTOMAT 4WD **TESTDATO: 16.10.2026** **KODE: 2148716**

VH86515 | 149 516 KM | 02.03.2017 Førstegang registrert | Bensin

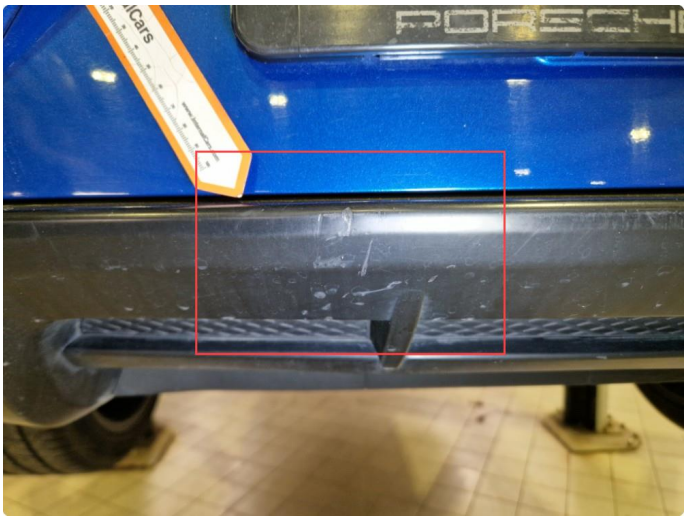
1.4 Noen bruksmerker diffusor bakfanger.

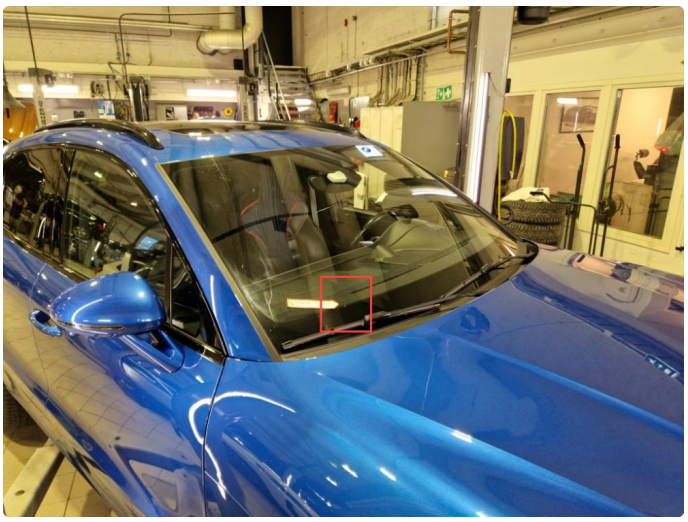
1.5 1 Stk liten steinsprut nedre del hside frontrute (Normal bruksslitasje).
