TILSTANDSRAPPORT

OPEL ASTRA STATION WAGON / A-H/SW 90 HK MANUELL **TESTDATO: 02.10.2026** **KODE: 2135206**

RJ43043	160 949 KM	03.03.2005 Førstegang registrert	Bensin

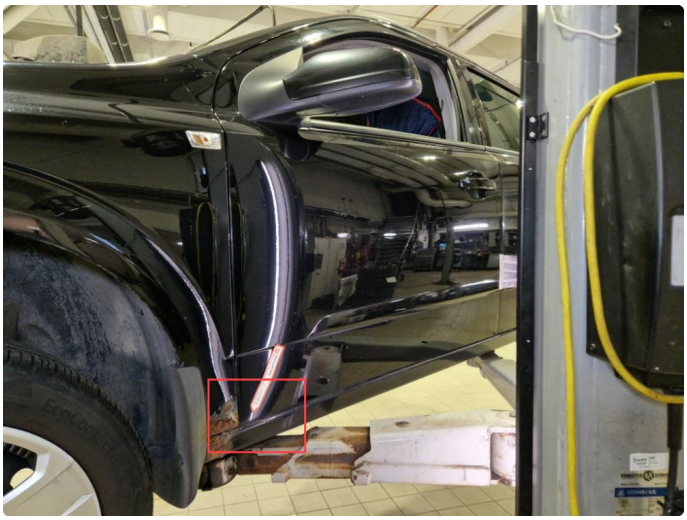
1.1 Rust / bruksmerker alle dører.

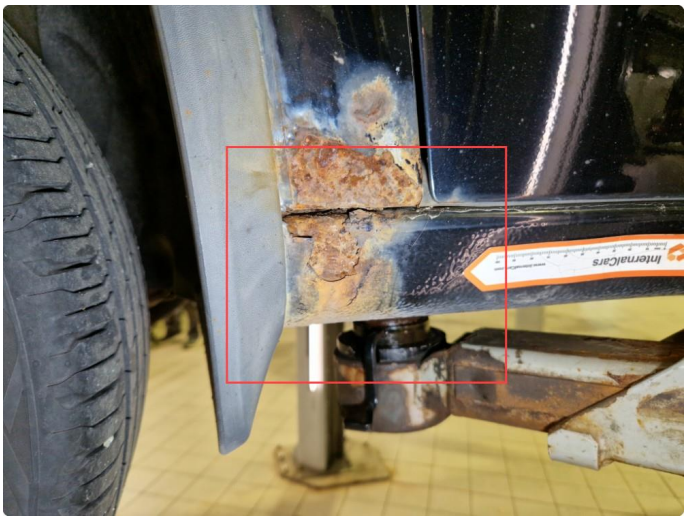
1.8 Rust fremre del kanal h+v side.

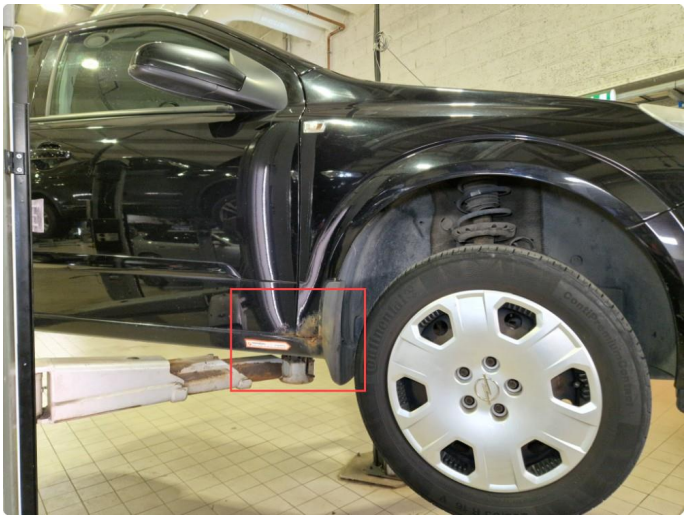
1.8 Rust fremre del kanal h+v side.

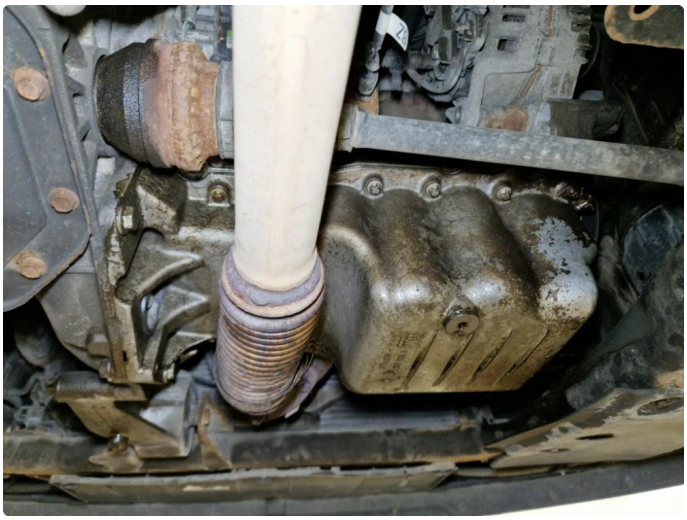
3.2 Oljelekkasjer motor.

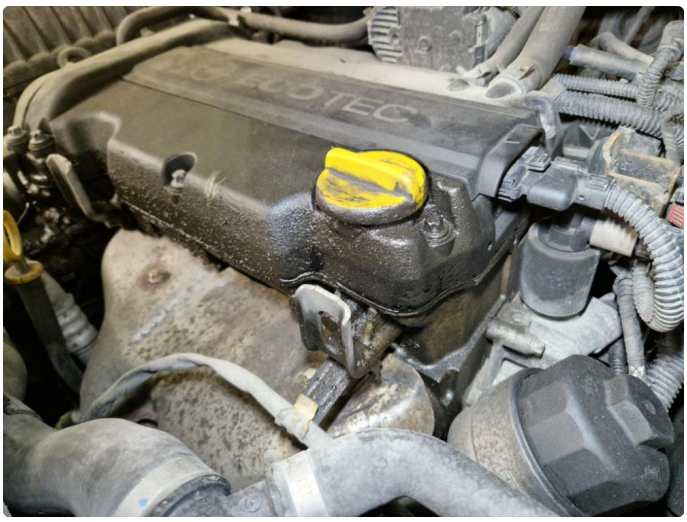
3.2 Oljelekkasjer motor.

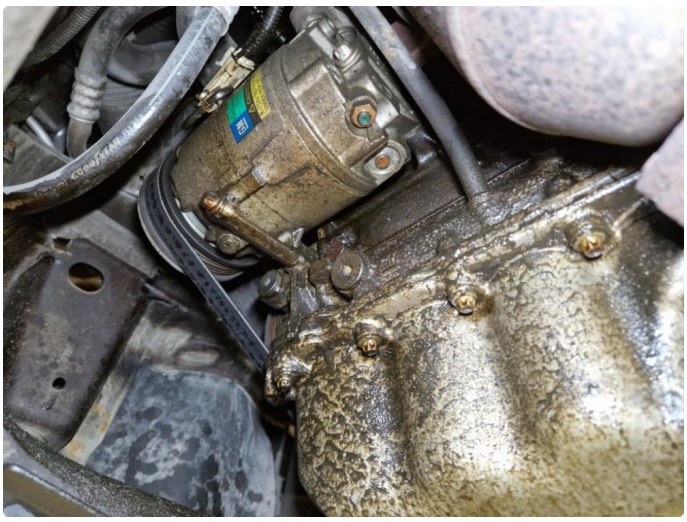
3.2 Oljelekkasjer motor.

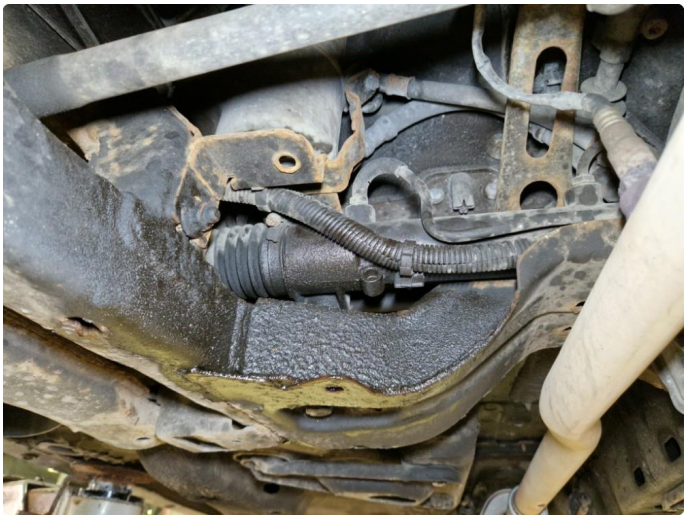
3.2 Oljelekkasjer motor.
