HONDA HONDA CR-V / RE6 160 HK MANUELL 4WD

TESTDATO: 29.10.2026 **KODE: 2160826**

UX65548	203 501 KM	31.03.2015 Førstegang registrert	Diesel

NBF Tilstandsrapport er utarbeidet av Norges Bilbransjeforbund og Forbrukerrådet.

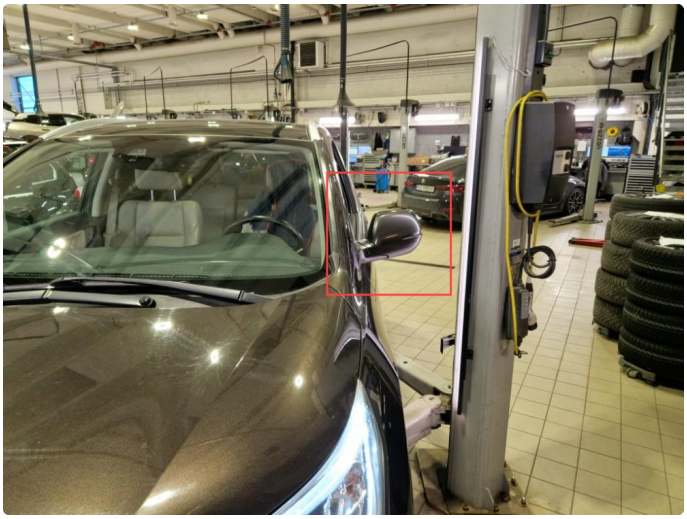
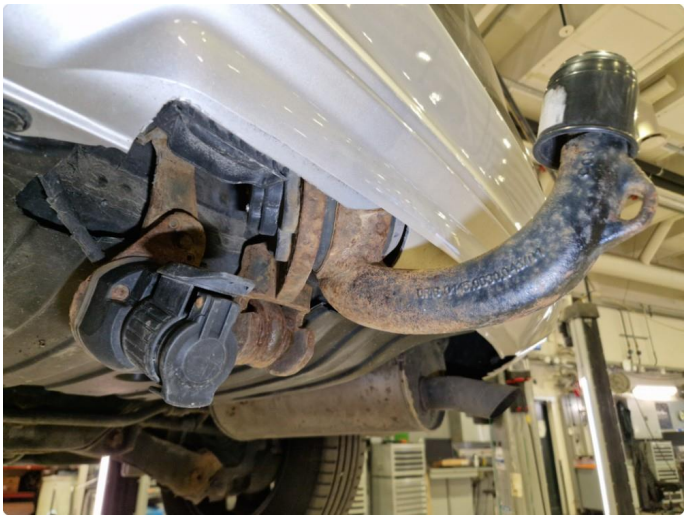
2.1 Speilinnfelling v-side virker ikke.

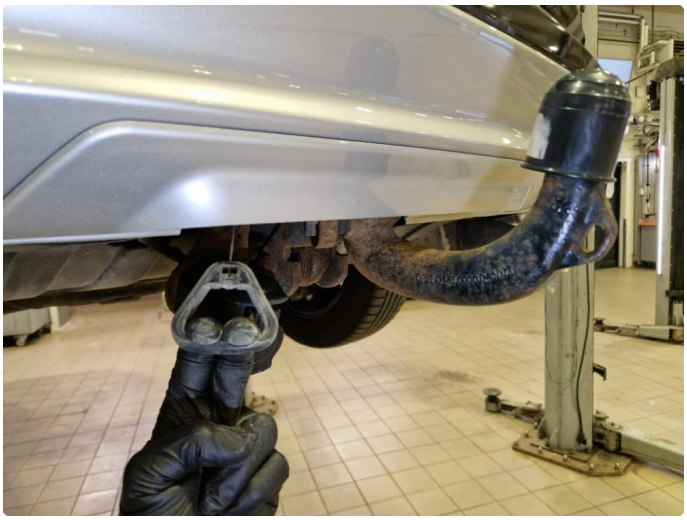
2.2 Innfelling tilhengerfeste virker ikke , hengerfeste er lås i ut-posisjon.

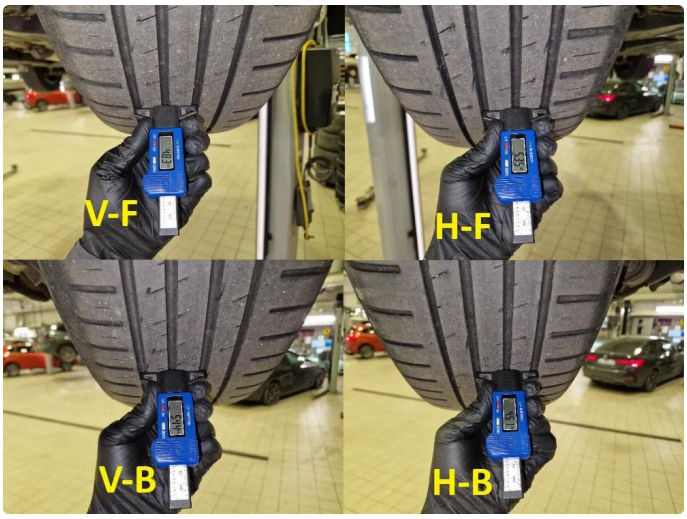
2.3 For liten mønsterdybde vinterdekk

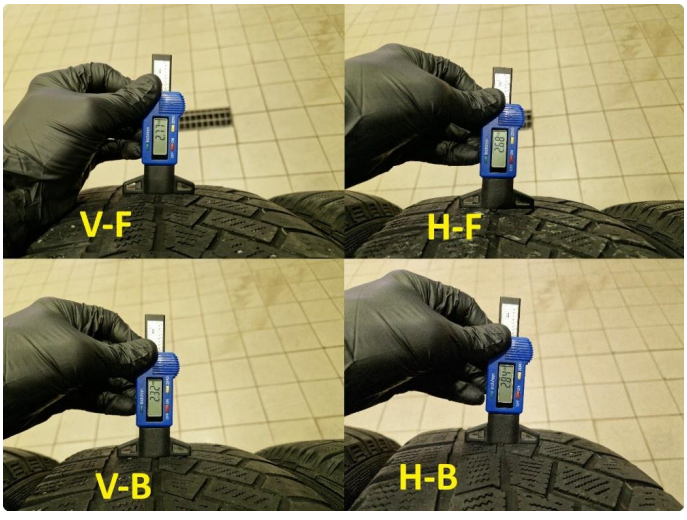
2.4 Dekkdybdemåling sommerdekk utført 12.10.2026 på km : 203.501.

2.5 Dekkdybdemåling vinterdekk utført 12.10.2026 på km : 203.501.

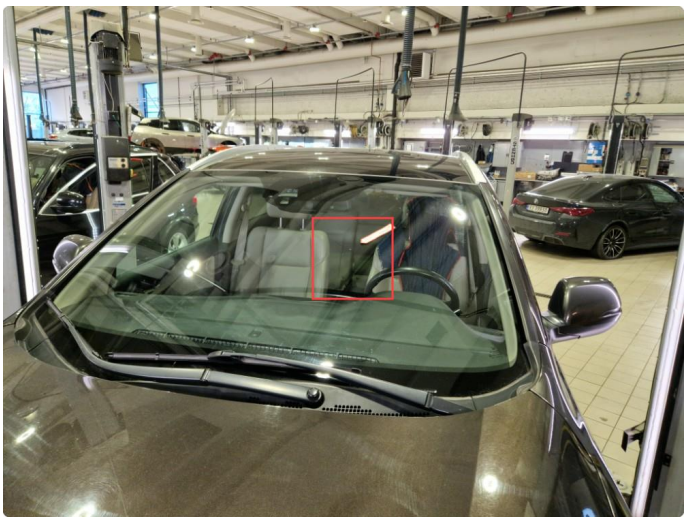
2.8 Noen steinsprut frontrute, for små til og repareres pr. nå. (Normal bruksslitasje).
