AUDI A6 AV E-TRON QUATTRO / GH 4WD

TESTDATO: 22.10.2026 **KODE: 2154284**

CHASSISNR:	WAUZZZGH3SA004891	BRUKTIMPORT: Nei	
KJØRETØY:	Personbil	FRIST FOR PKK: 13.03.2029

NBF Tilstandsrapport er utarbeidet av Norges Bilbransjeforbund og Forbrukerrådet.

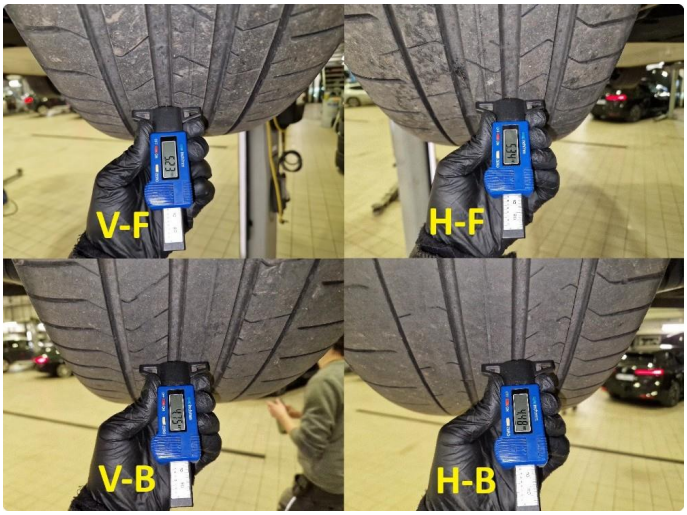
1.1 Noen bruksmerker på 1 sommerfelg.

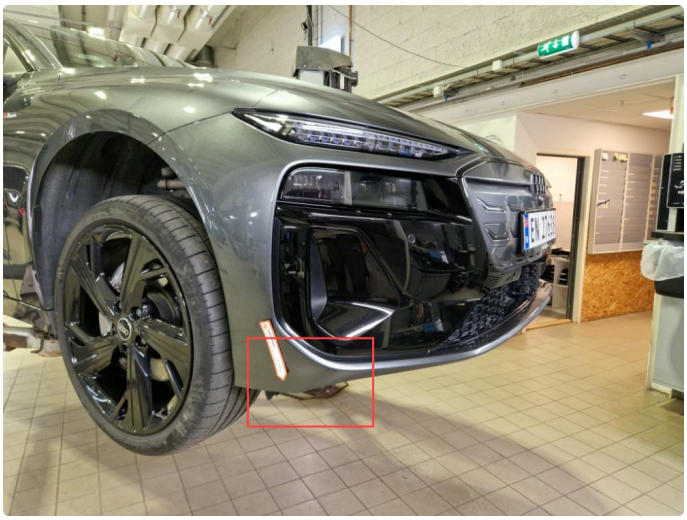
1.3 Skrubbemerker h-side frontfanger (Normal bruksslitasje)

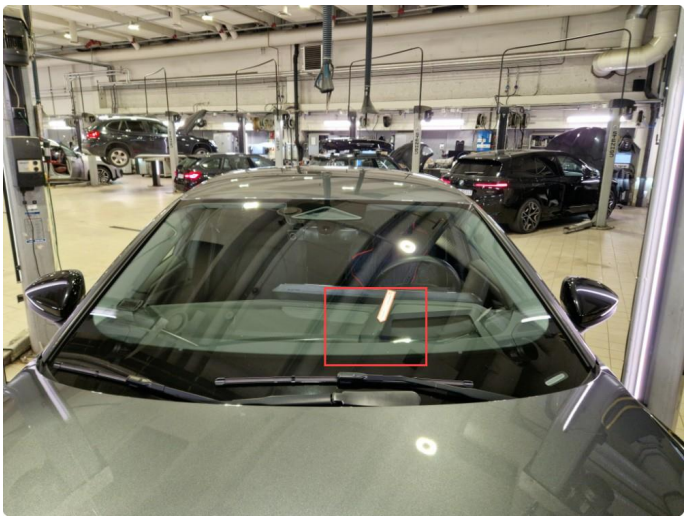
1.4 Noen steinsprut frontrute, for små til og repareres pr. nå (Normal bruksslitasje)
