TILSTANDSRAPPORT

BMW 520D XDRIVE / G5K 190 HK AUTOMAT 4WD **TESTDATO: 16.10.2026** **KODE: 2148707**

BT68380 | 101 400 KM | 15.08.2017 Førstegang registrert | Diesel

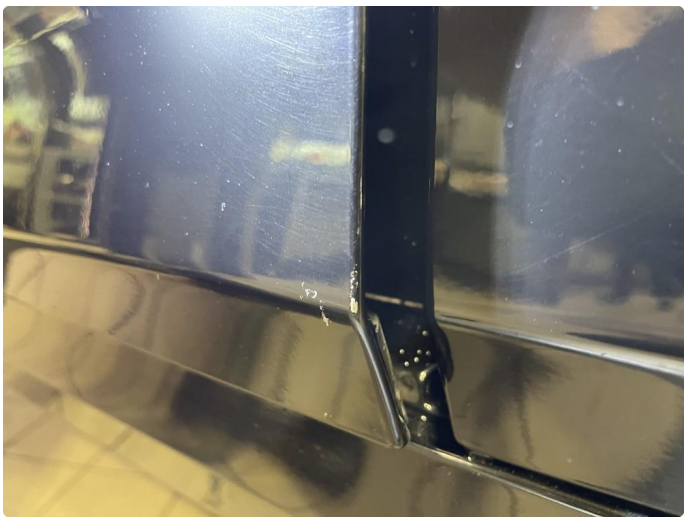
1.1 Noen bruksmerker rundt på bilen, ikke ut over normal slitasje.
