BMW X4 XDRIVE20D / X3 163 HK AUTOMAT 4WD

TESTDATO: 02.11.2026 **KODE: 2162657**

UX65628	183 410 KM	08.05.2015 Førstegang registrert	Diesel

NBF Tilstandsrapport er utarbeidet av Norges Bilbransjeforbund og Forbrukerrådet.

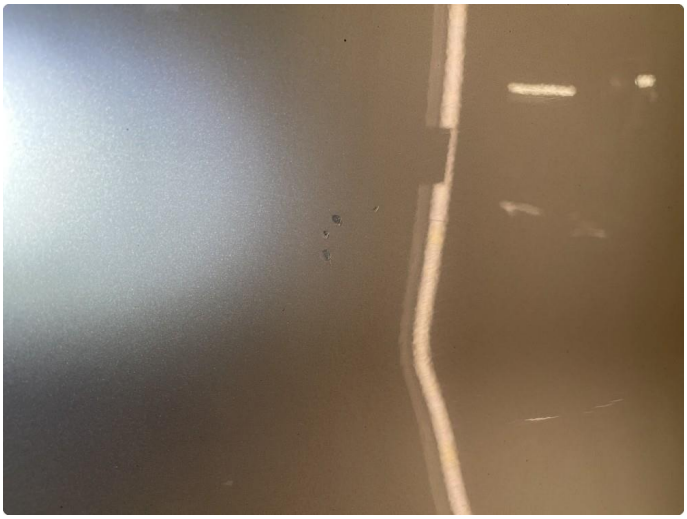
Punkt		Beskrivelse	Plassering
1. EKSTERIØR			
1.1	Lakk	Skader, rust og lignende forsøkt fikset. Rundt hele bilen..	alle
1.2	Dører	Smårust i fals.	begge foran
1.3	Dører	noe steinsprut	høyre foran
1.4	Bakluke	merker.	
1.5	Skjermer	ripe(r) ned til grunning	høyre foran
1.6	Skjermer	Noe steinsprut.	venstre foran
1.7	Skjermer	Noe bruksmerker.	venstre bak
1.8	Dekk/Felger	kantkjørt felg	høyre bak
1.9	Dekk/Felger	kantkjørt felg Diamond Cut	
1.10	Støtfanger	skrubbskader underkant	foran - bak
2. LYS			
2.1	Lys bak	defekt / sprukket glass	ytre - høyre bak
3. MOTOR			
3.1	Turbo	Ulyd, Bøyde skovler.	
4. OPPLYSNINGER/KLARGJØRING			
4.1	Annet	Servicehistorikk.

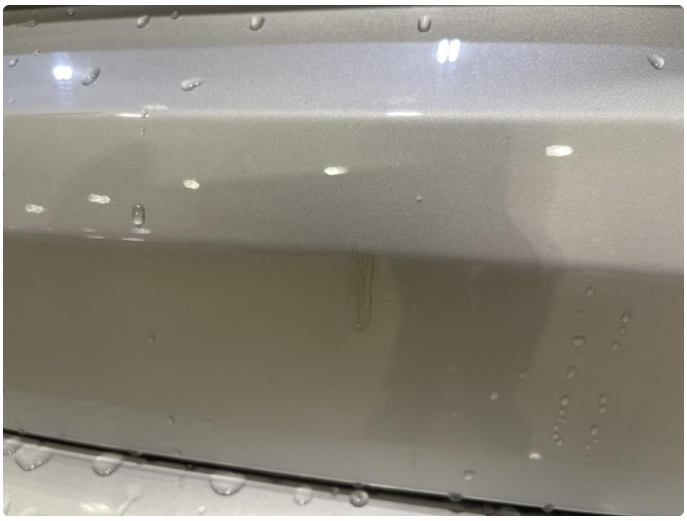
1.4 Merker.

1.5 Ripe(r) ned til grunning

1.6 Noe steinsprut.

1.7 Noe bruksmerker.

1.8 Kantkjørt felg

1.9 Kantkjørt felg Diamond Cut

1.10 Skrubbskader underkant

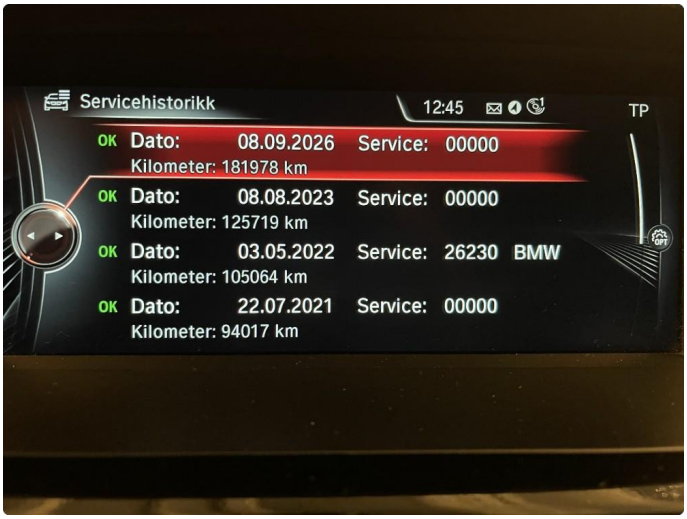
4.1 Servicehistorikk.
