MINI COUNTRYMAN COOPER SE ALL4 / FMX 4WD

TESTDATO: 26.10.2026 **KODE: 2156103**

VJ34650	56 039 KM	15.05.2024 Førstegang registrert	Hybr(B)

NBF Tilstandsrapport er utarbeidet av Norges Bilbransjeforbund og Forbrukerrådet.

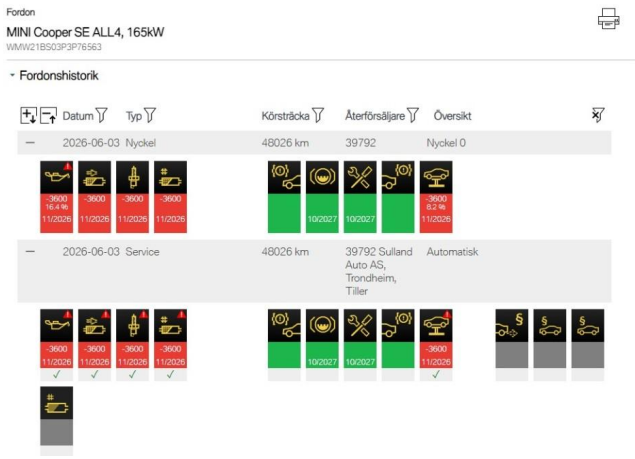
2.1 Neste service 06.2028 / 26.000 km.

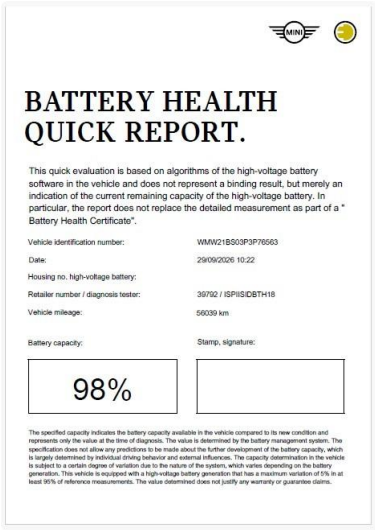
2.1 Neste service 06.2028 / 26.000 km.

2.2 Service utført 03.06.2026 er overkjørt med 16,4 %.
