TILSTANDSRAPPORT

BMW I4 M50 XDRIVE / G4C 4WD **TESTDATO: 16.10.2026** **KODE: 2148157**

EJ65926	62 498 KM	04.11.2024 Førstegang registrert	Elektr.

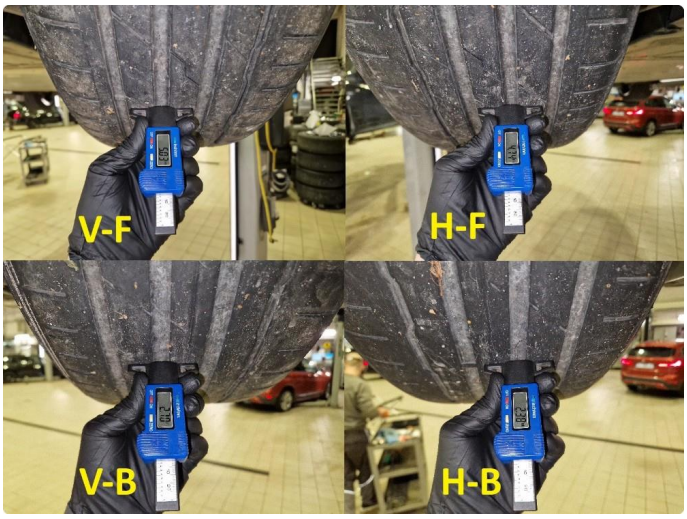
1.1 Dekkdybdemåling sommerdekk utført 07.10.2026 på km : 62.498. Nye dekk påsatt etter takst.

1.2 Dekkdybdemåling vinterdekk utført 07.10.2026 på km : 62.498.

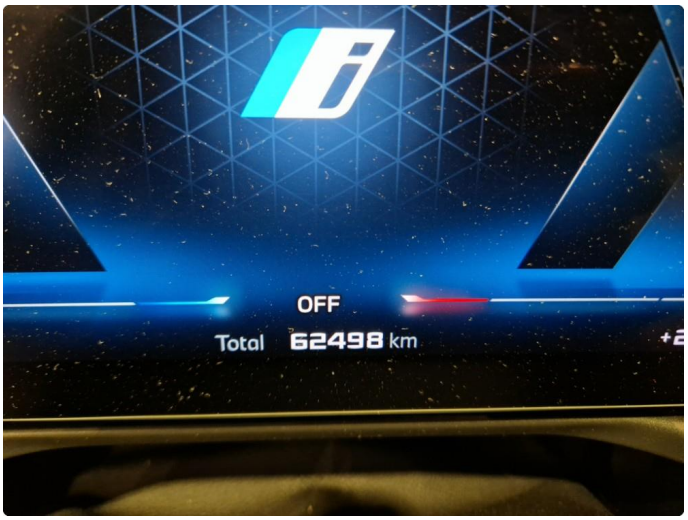
OFF
Total 62498 km
