MINI COOPER SE / FML2E 2WD

TESTDATO: 26.10.2026 **KODE: 2156480**

EE49292	89 432 KM	13.09.2022 Førstegang registrert	Elektr.

NBF Tilstandsrapport er utarbeidet av Norges Bilbransjeforbund og Forbrukerrådet.

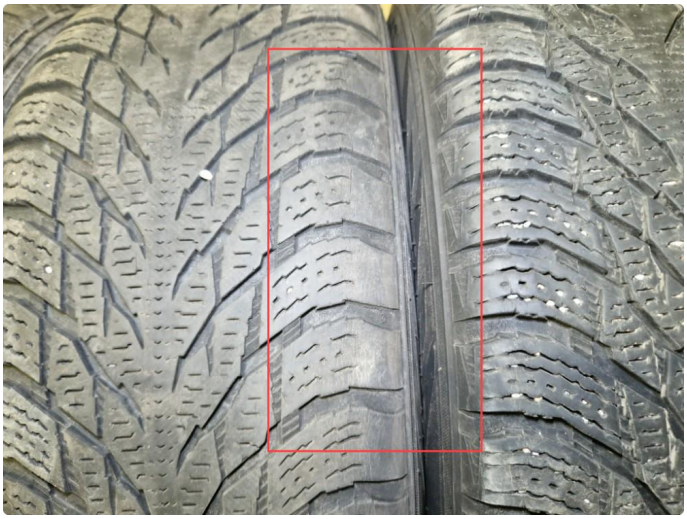
1.1 Noe slittasje innside vinterdekk, ikke ut over normal slitasje.
