BMW X3 XDRIVE20D / G3X 190 HK AUTOMAT 4WD **TESTDATO: 12.11.2026** **KODE: 2173676**

VJ14708	90 470 KM	24.05.2019 Førstegang registrert	Diesel

CHASSISNR: WBATX350XKNE03170	**BRUKTIMPORT:** Nei
KJØRETØY: Personbil	**FRIST FOR PKK:** 24.05.2027

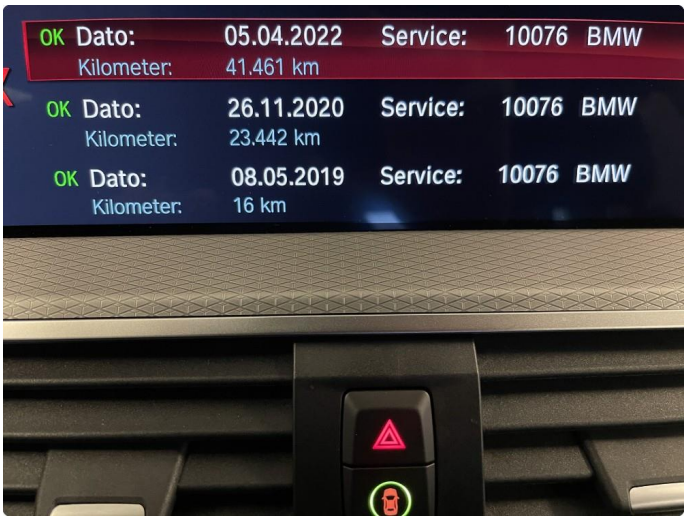
2.1 Servicehistorikk.
