MINI COUNTRYMAN COOPER SE ALL4 / FMX 4WD

TESTDATO: 26.10.2026 **KODE: 2156007**

NBF Tilstandsrapport er utarbeidet av Norges Bilbransjeforbund og Forbrukerrådet.

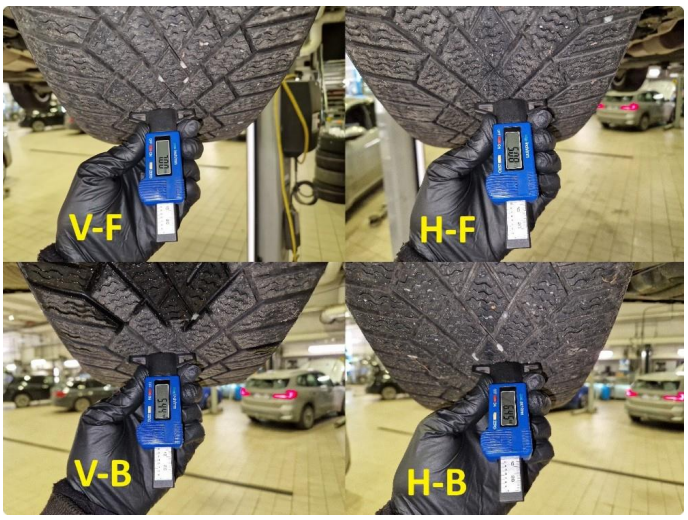
1.1 Dekkdybdemåling sommerdekk utført 19.10.2026 på km : 77.515.

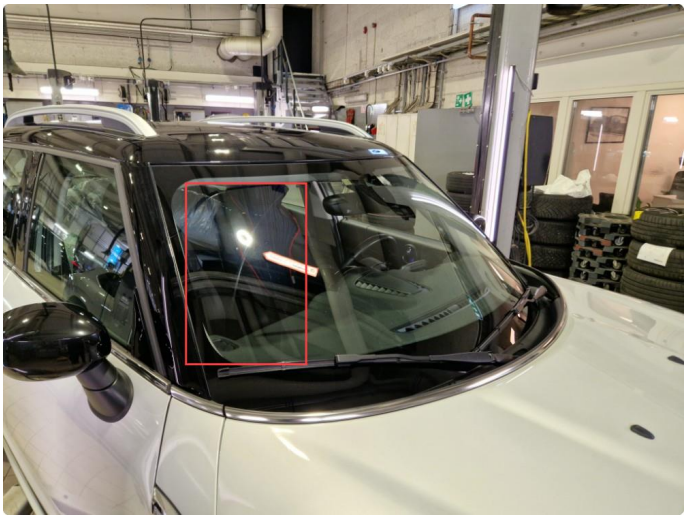
1.3 Noe sliteriper h-side frontrute (Normal bruksslitasje)
