BMW X1 XDRIVE18D / F1X 150 HK AUTOMAT 4WD

TESTDATO: 02.11.2026 **KODE: 2163479**

SV90038	98 431 KM	30.05.2018 Førstegang registrert	Diesel

NBF Tilstandsrapport er utarbeidet av Norges Bilbransjeforbund og Forbrukerrådet.

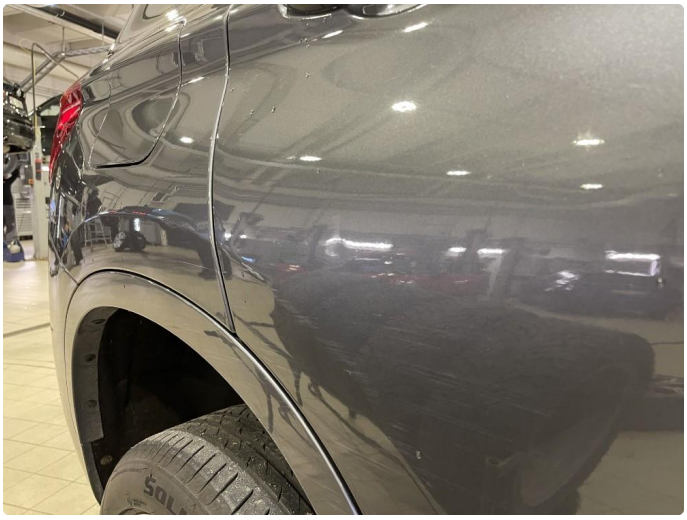
2.1 Generelt mye bruksslitasje.

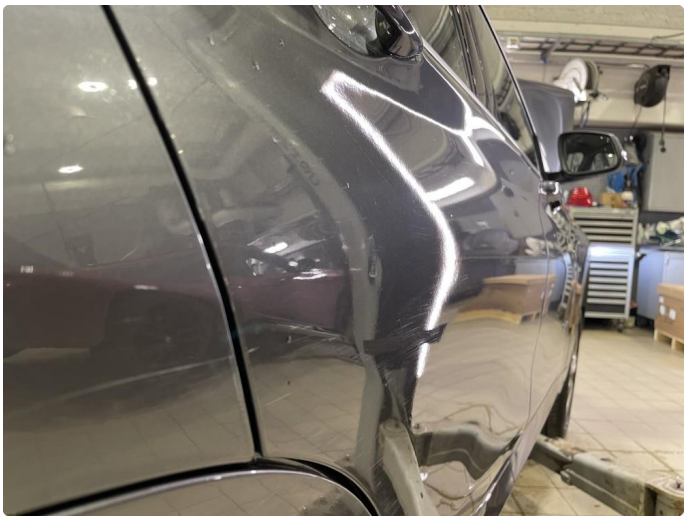
2.1 Generelt mye bruksslitasje.

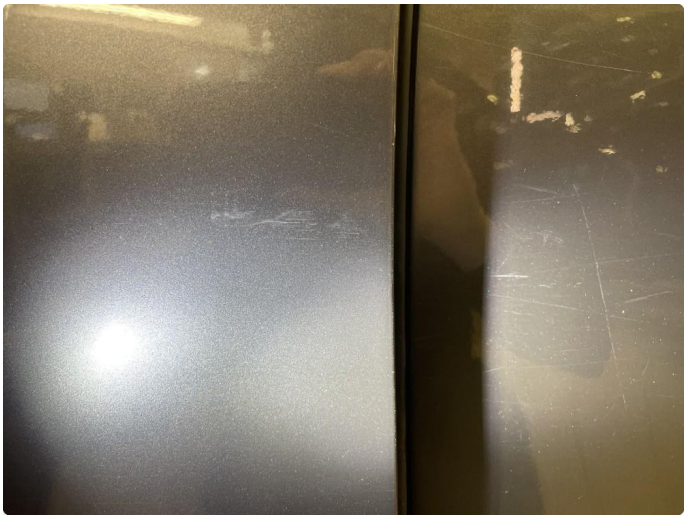
2.1 Generelt mye bruksslitasje.

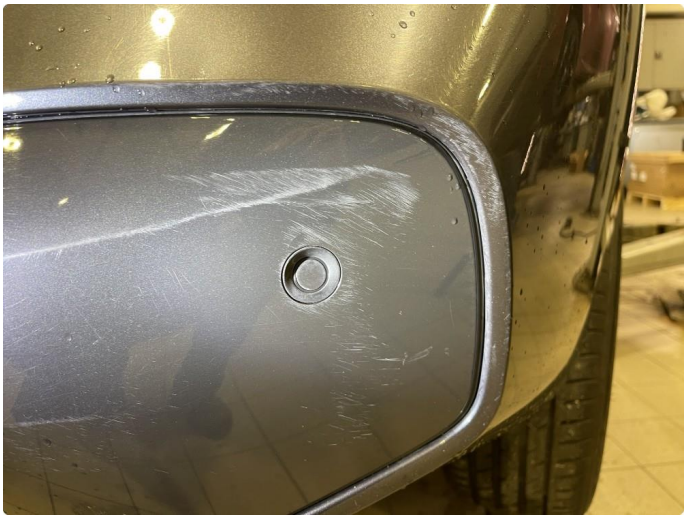
2.1 Generelt mye bruksslitasje.

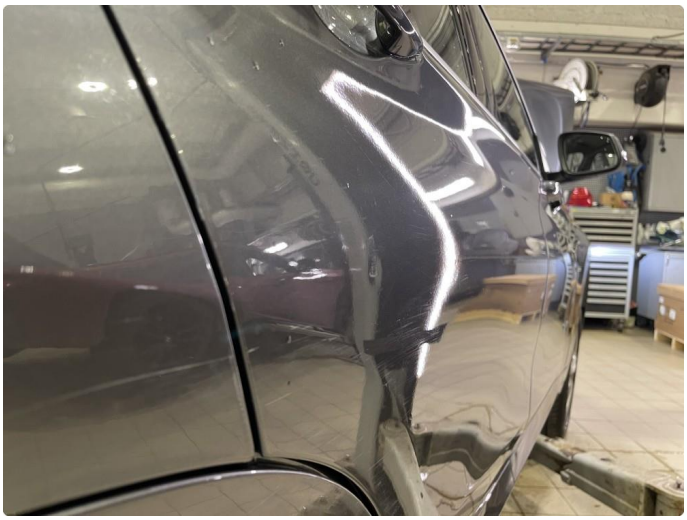
2.1 Generelt mye bruksslitasje.
