BMW IX1 XDRIVE30 / U1X 4WD **TESTDATO: 02.11.2026** **KODE: 2163512**

EH36791 | 36 623 KM | 25.10.2023 Førstegang registrert | Elektr.

NBF Tilstandsrapport er utarbeidet av Norges Bilbransjeforbund og Forbrukerrådet.

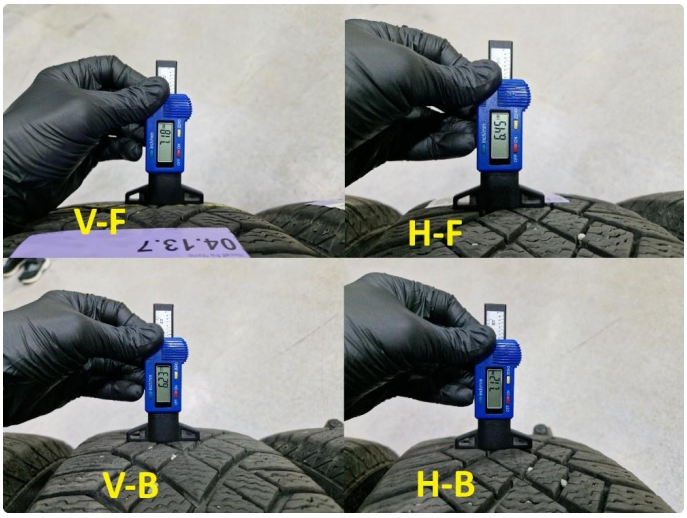
1.1 Dekkdybdemåling sommerdekk utført 02.11.2026 på km : 36.623.

1.2 Dekkdybdemåling vinterdekk utført 02.11.2026 på km : 36.623.

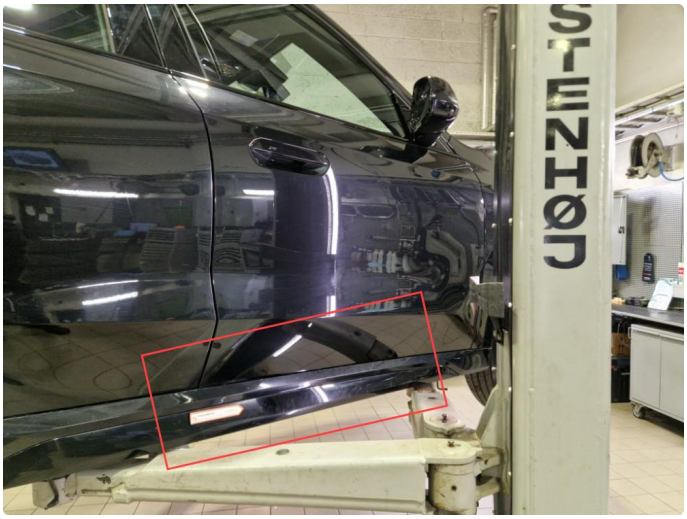
1.3 Noe bruksmerker kanalskjørt h+v side (Poleres)

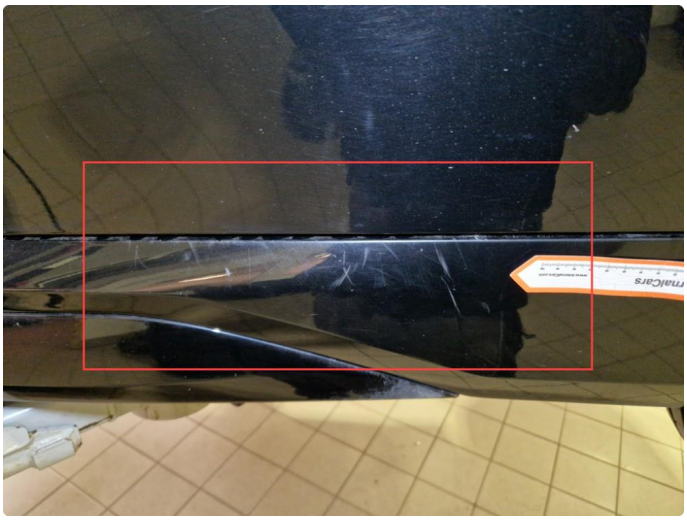
1.3 Noe bruksmerker kanalskjørt h+v side (Poleres)
