TILSTANDSRAPPORT

MERCEDES-BENZ C 300 E 4MATIC / 204 4WD **TESTDATO: 22.09.2026** **KODE: 2124062**

AY41467	62 523 KM	12.03.2020 Førstegang registrert	Hybr(B)

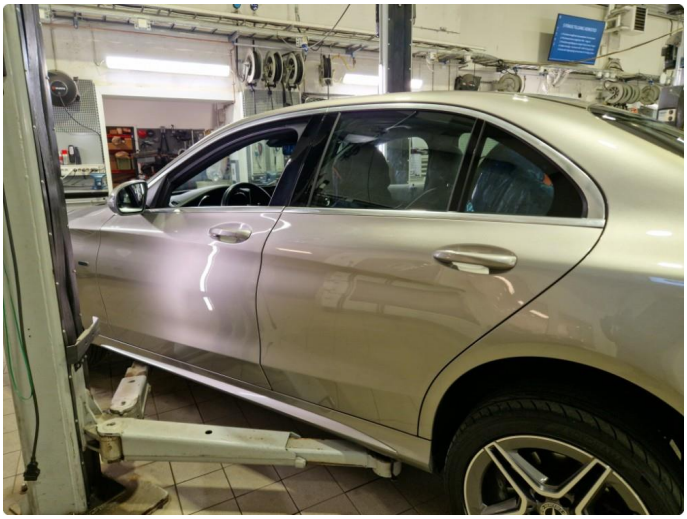
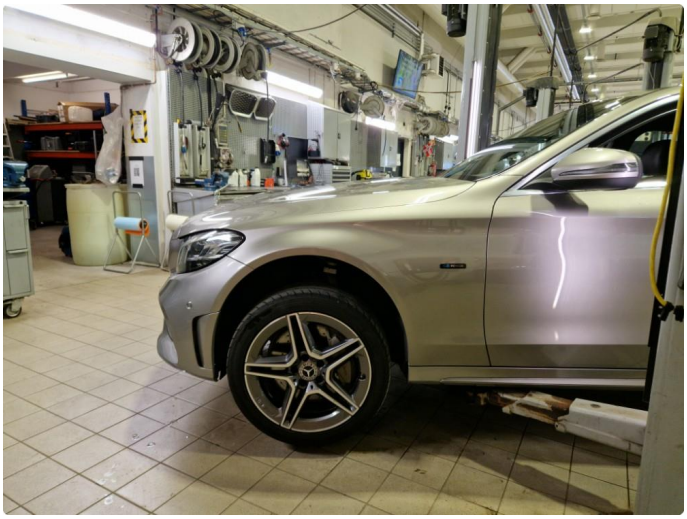
1.4 Noen bruksmerker, ikke ut over normal slitasje ihht alder.
