TILSTANDSRAPPORT

BMW X3 163 HK AUTOMAT 4X4 **TESTDATO: 11.01.2024** **KODE: 1322667**

DP84307	121 837 KM	23.11.2015 Førstegang registrert	Diesel

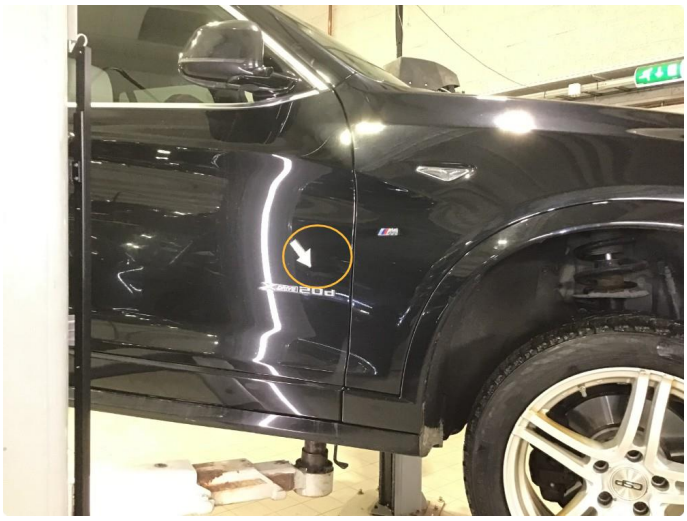
1.1 Oversiktsbilder av bilen.

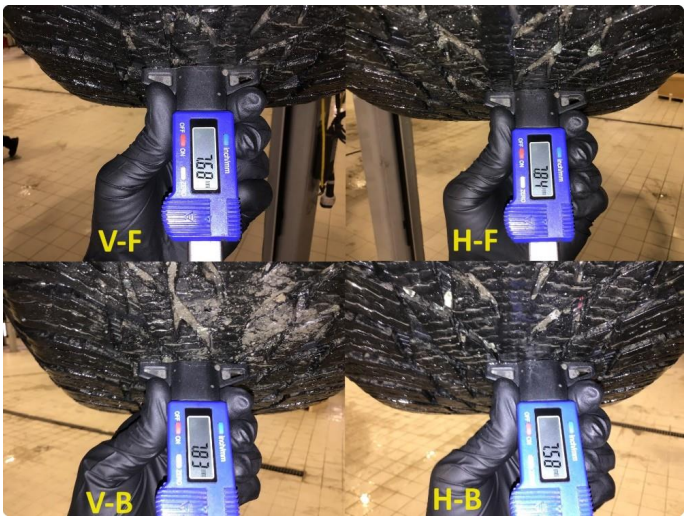
1.1 Oversiktsbilder av bilen.
