BMW IX XDRIVE50 / BMWI-N 4WD **TESTDATO: 06.10.2026** **KODE: 2138296**

ED72074	90 213 KM	23.02.2022 Førstegang registrert	Elektr.

CHASSISNR: WBY21CF03NCJ71439	**BRUKTIMPORT:** Nei
KJØRETØY: Personbil	**FRIST FOR PKK:** 23.02.2028

NBF Tilstandsrapport er utarbeidet av Norges Bilbransjeforbund og Forbrukerrådet.

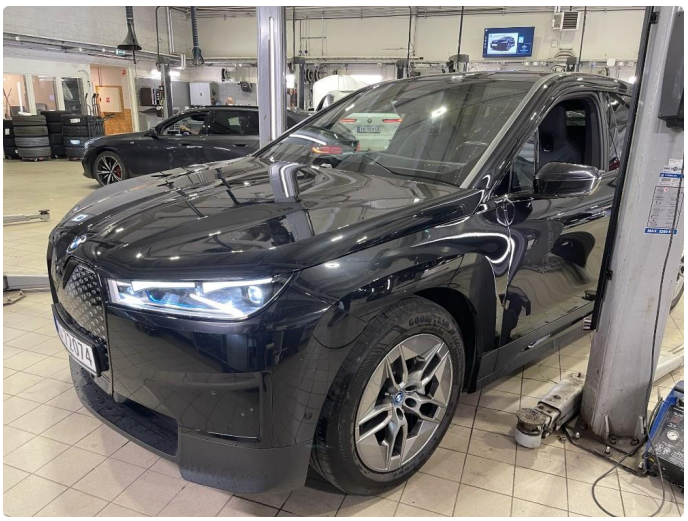
1.3 Noen bruksmerker på bilen, polert.
