BMW X3 XDRIVE30E / G3X 4WD **TESTDATO: 25.09.2026** **KODE: 2128636**

VJ23918	120 673 KM	21.01.2021 Førstegang registrert	Hybr(B)

NBF Tilstandsrapport er utarbeidet av Norges Bilbransjeforbund og Forbrukerrådet.

OPPSUMMERT STATUS PÅ KJØRETØY

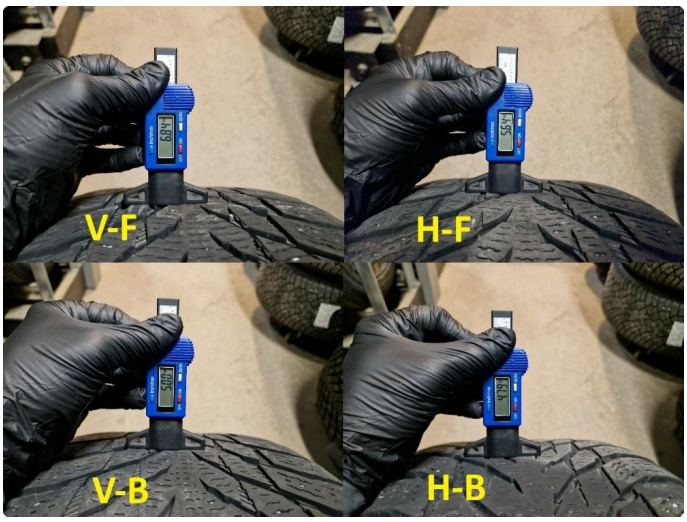
1.1 Dekkdybdemåling sommerdekk utført 24.07.2026 på km : 120.673.

1.2 Dekkdybdemåling vinterdekk utført 24.07.2026 på km : 120.673.
