BMW 320D XDRIVE / 3K 163 HK AUTOMAT 4WD

TESTDATO: 02.11.2026 **KODE: 2163880**

PR11139 | 179 177 KM | 18.04.2012 Førstegang registrert | Diesel

NBF Tilstandsrapport er utarbeidet av Norges Bilbransjeforbund og Forbrukerrådet.

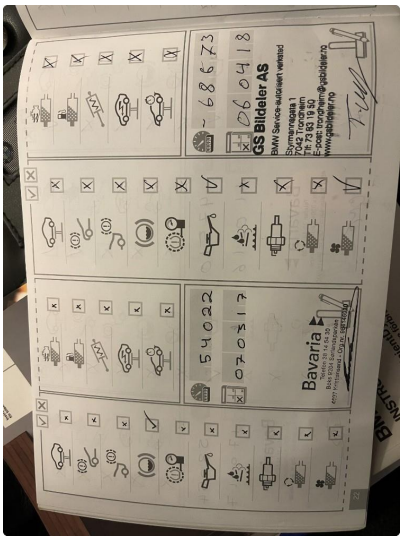
4.2 Mangler
