TILSTANDSRAPPORT

TOYOTA LAND CRUISER LC5B / J15TN 177 HK AUTOMAT 4WD

TESTDATO: 26.10.2026 **KODE: 2156532**

XN41325	168 797 KM	19.05.2016 Førstegang registrert	Diesel

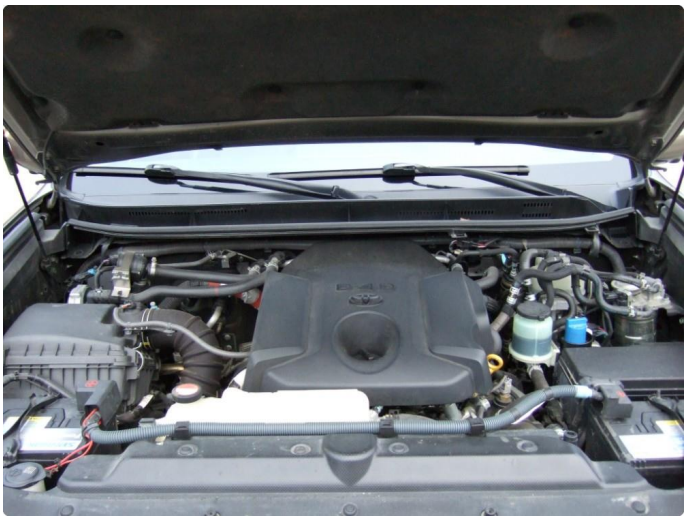
1.1 Rust/korrosjon

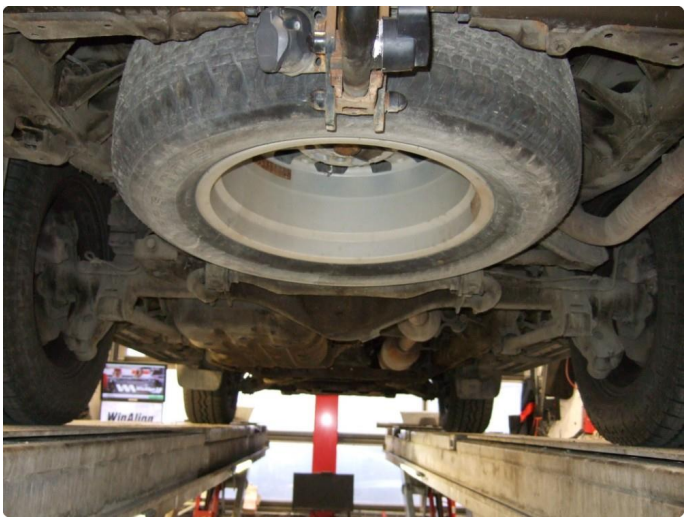
1.1 Rust/korrosjon
