TILSTANDSRAPPORT

TOYOTA TOYOTA BZ4X / EAM1(M) 4WD **TESTDATO: 21.10.2026** **KODE: 2153135**

EJ20580 | 33 866 KM | 11.10.2024 Førstegang registrert | Elektr.

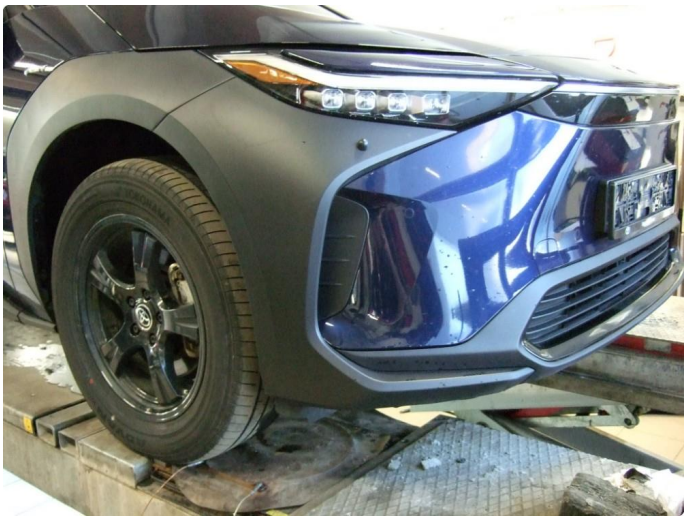
Punkt	Beskrivelse	Plassering
1. EKSTERIØR		
1.1 Lakk	stensprut
