TILSTANDSRAPPORT

TOYOTA TOYOTA YARIS / XPA1F(EU,M) 2WD **TESTDATO: 07.10.2026** **KODE: 2139087**

XN47154 | 60 089 KM | 30.05.2024 Førstegang registrert | Hybr(B)

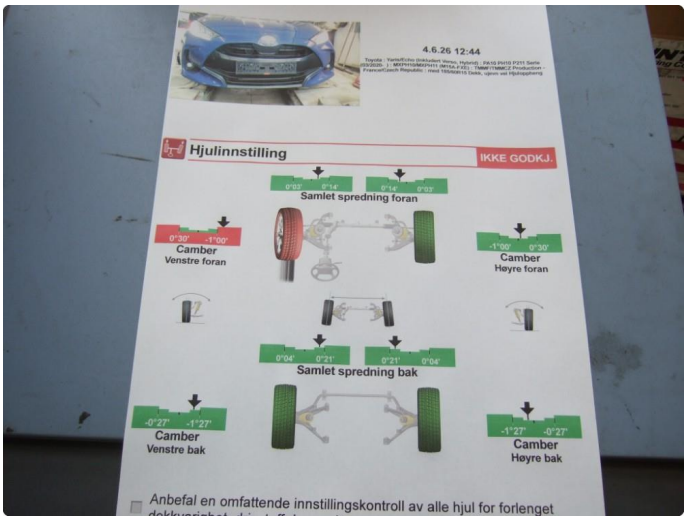
4.6.26 12:44
Hjulinnstilling
IKKE GODKJ.
Samlet spredning foran
Camber
Venstre foran
Camber
Høyre foran
Samlet spredning bak
Camber
Venstre bak
Camber
Høyre bak
Anbefal en omfattende innstillingskontroll av alle hjul for forlenget
